GO N° 231/2024

Mat.: Responde requerimiento de información.

Se adjunta documento nominado "2024.10.17 Reporte Hallazgos y Reparaciones Caldera HRSG Nehuenco II", que da cuenta de la inspección de la caldera HRSG de Nehuenco II, realizado por nuestros especialistas. En el documento se indica la totalidad de los hallazgos de "tubos rotos", especificando tipo de rotura para cada caso e incluyendo los registros fotográficos respectivos.

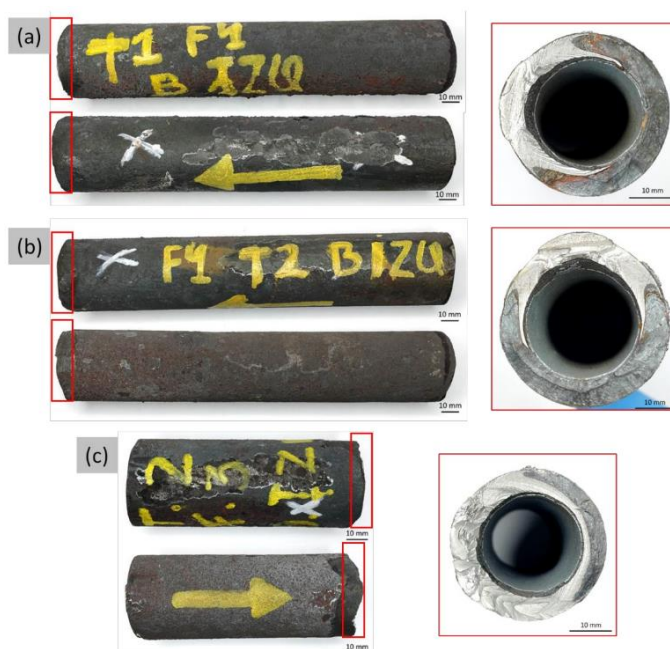
De acuerdo con lo señalado en los reportes del DICTUC¹⁰ y del fabricante John Cockerill¹¹ de la Caldera de Nehuenco II, la falla de los tubos del Sobrecalentador 2 de alta presión se debe a los mecanismos de *creep* y fatiga y la combinación de éstos debido al envejecimiento térmico y los ciclos de carga, los que se intensifican por efecto del alto ciclado operativo.

Figura 18. Registro fotográfico inicial para muestras (a) T1-F4, (b) T2-F3, y (c) T2-F4 provenientes de NEH-2.

- **Inspección visual.** Las piezas fueron escaneadas mediante un perfilómetro óptico con el fin de observar su topografía superficial y características de fractura. Todas las piezas presentan una zona de fractura (indicadas con el rectángulo rojo en la

figura anterior) que corresponde a la unión de cada tubo con el colector principal del sistema.

- **Análisis metalográfico.** Se busca observar la microestructura del metal. Se tomaron muestras aleatorias a lo largo de la pieza y se analizó la sección transversal de una muestra extraída desde el área de fractura de las piezas. *“A partir de las imágenes se observa en todos los casos la fase ferrita (áreas claras), típica para la microestructura del material, de un tamaño de grano de hasta 20 μ m, Adicionalmente, también es posible observar la presencia de carburos (puntos oscuros) dispersos en la matriz ferrítica, lo cual es consistente con la descomposición de la fase perlita en este tipo de aceros por envejecimiento térmico”*¹³. Adicionalmente, en todas las muestras extraídas del área de falla se observa la *“presencia de cavidades en el material consistente con un nivel 2 de creep en estas áreas, así como también, la presencia de ferrita y carburos presentes en los bordes de grano del material asociado a un envejecimiento térmico avanzado”*¹⁴, lo que puede explicar la causa de falla en esta zona.

- **Microdureza.** Se realizaron mediciones sobre un duplicado de las muestras preparadas para análisis metalográfico. Se observa que las muestras analizadas lejanas a las fracturas se encuentran dentro de lo requerido por la norma ASTM A335/335M-24a en términos de dureza. Sin embargo, aquellas extraídas desde la zona de fracturas otorgan resultados variables. *“Los valores de dureza en el caso de las muestras T1F4 y T2F4 son al menos un 10% menor en comparación al mismo material en una zona lejos de fractura, lo cual podría indicar un deterioro en las propiedades físicas del material”*¹⁵.

- Respecto de los 26 tubos rotos en el Sobrecalentador 2 de alta presión. La reparación consistió en cortar el tubo afectado unos 200 mm, mecanizar las áreas para soldar y unir los tubos al cabezal, efectuar tratamiento térmico y ensayos no destructivos para validar reparación⁶.
