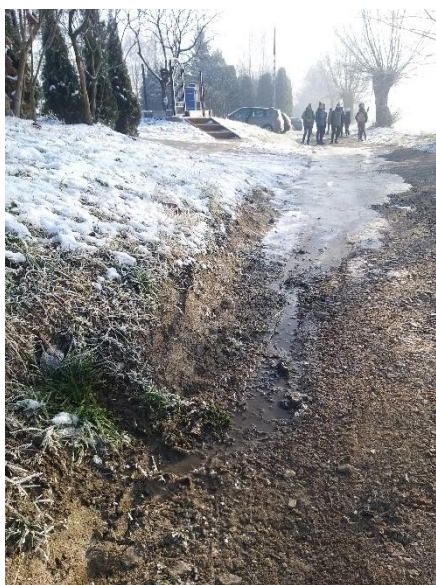
Fotografia 13

3. Pierwsze zmiany na powierzchni powstały w 2010 roku. Powstała wysoka na 50cm skarpa główna. Teren osuwiska to w większości pola uprawne, lecz niestety obejmuje ono również zabudowy. Część zabudowy zlokalizowana była/jest w newralgicznym miejscu, przez co niektóre budynki zostały rozebrane. Na chwilę obecną na miejscu również jest pustostan oraz niedokończony budynek, które nadają się do rozbiórki. Lokalni mieszkańcy w różny sposób podchodzą do osuwiska. Właściciel jednej z posesji zasypuje osuwisko w celu wyrównania terenu, co zwiększa ryzyko osunięć w przyszłości. Zmiany w zabudowie możemy też zauważyć po drodze, która spełzła w kierunku dołu zbocza, jest ona obecnie zakrzywiona (fotografia nr 10). Droga w jednym miejscu również zapadła się na głębokość ponad 1m, przez co jest w tym miejscu nieprzejezdna. Napięte ogrodzenia posesji również pokazują zmiany zachodzące na tym terenie. Przez osuwisko przechodzą linie wysokiego napięcia. Słupy idą prostopadle do nachylenia zbocza. Słupy uległy pochyleniu w skutek działalności osuwiska. Jest to zauważalne gołym okiem – słupy nie stoją centralnie prosto, a linie są raz naciągnięte, a raz luźne (fotografia nr 7 i 8). Na polu uprawnym występują podmokłości (fotografia nr 14). W obrębie osuwiska, przy drodze asfaltowej powstał wysięk wody. (fotografia nr 13). Wyraźny ruch osuwiska widoczny jest dzięki kamieniowi włożonemu między ogrodzenia sąsiadujących posesji, przez który metalowy słupek jednego z ogrodzeń został wygięty przez nacisk drugiego, betonowego ogrodzenia. (fotografia nr 13).
