足構造変更 問題点・対策検討

足構造の問題点

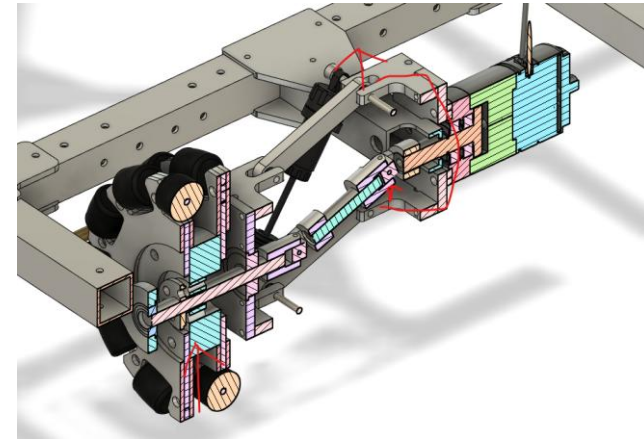
問題点① コの字がゆがむ

1. 図の方向にコの字板金に力をかける際、20角とはモータ用のネジ2か所しか止まっていないため、歪んでしまう
2. ダンパーが4節リンクと一緒に動いて角度が変わり、ダンパーの力をうまくとれない
設計では中立位置が20角フレーム上面基準で85mmだったが実際は60.23mmだった。
3. 床面とコの字が近く、坂や段差で衝突しそう。
4. t5の板にφ3の穴をあけているため、残り肉が少なく穴がガバガバになる可能性有
5. 今のダンパーだとバネが短いものしか入らず、最大たわみを考慮するとバネ定数を上げる方向でしか調整できない。

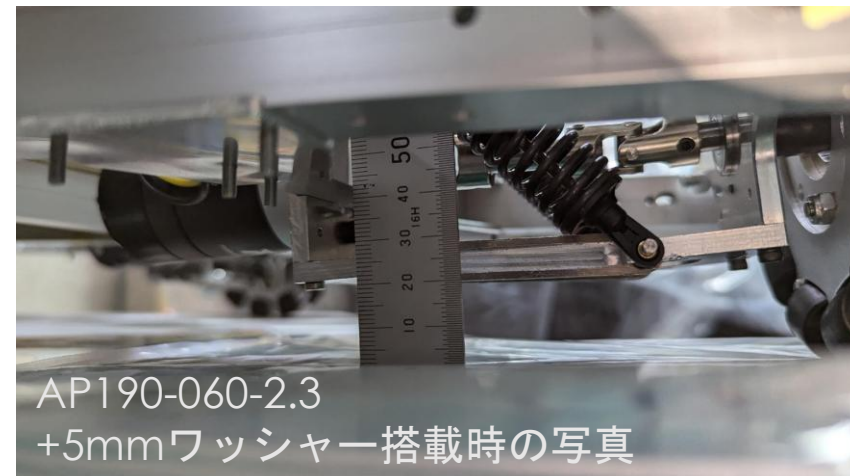
問題点② バネの力がうまくとれない

P447 (2.256N/mm)	AP190-060-2.0 (3.04N/mm)	←に5mm ワッシャー追加	AP190-060-2.3 +5mmワッシャー (5.608N/mm)
車重のみ (9.35kg)	79.14mm	78.16mm	81.50mm	
+10.65kg (合計20kg)	69.54mm	67.91mm	73.31mm	
+15.65kg (合計25kg)	66.89mm	64.01mm	69.12mm	
+15.65kg (合計30kg)	60.23mm	59.93mm	65.32mm	68.64mm

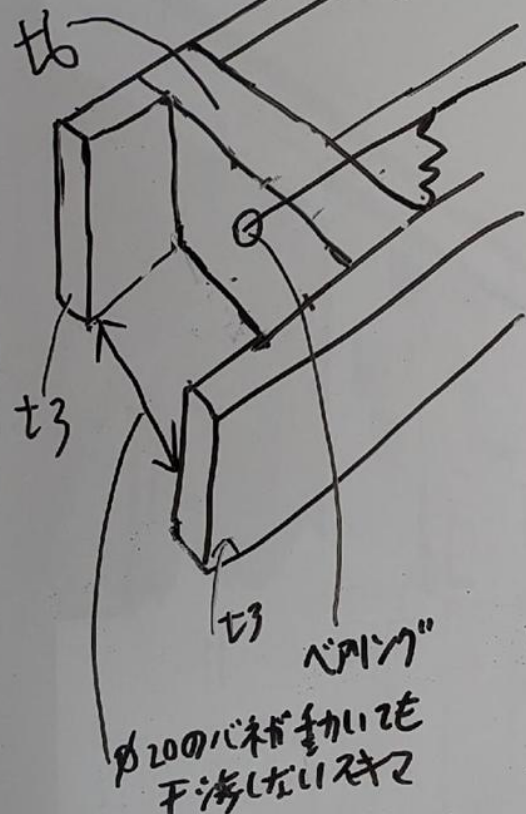
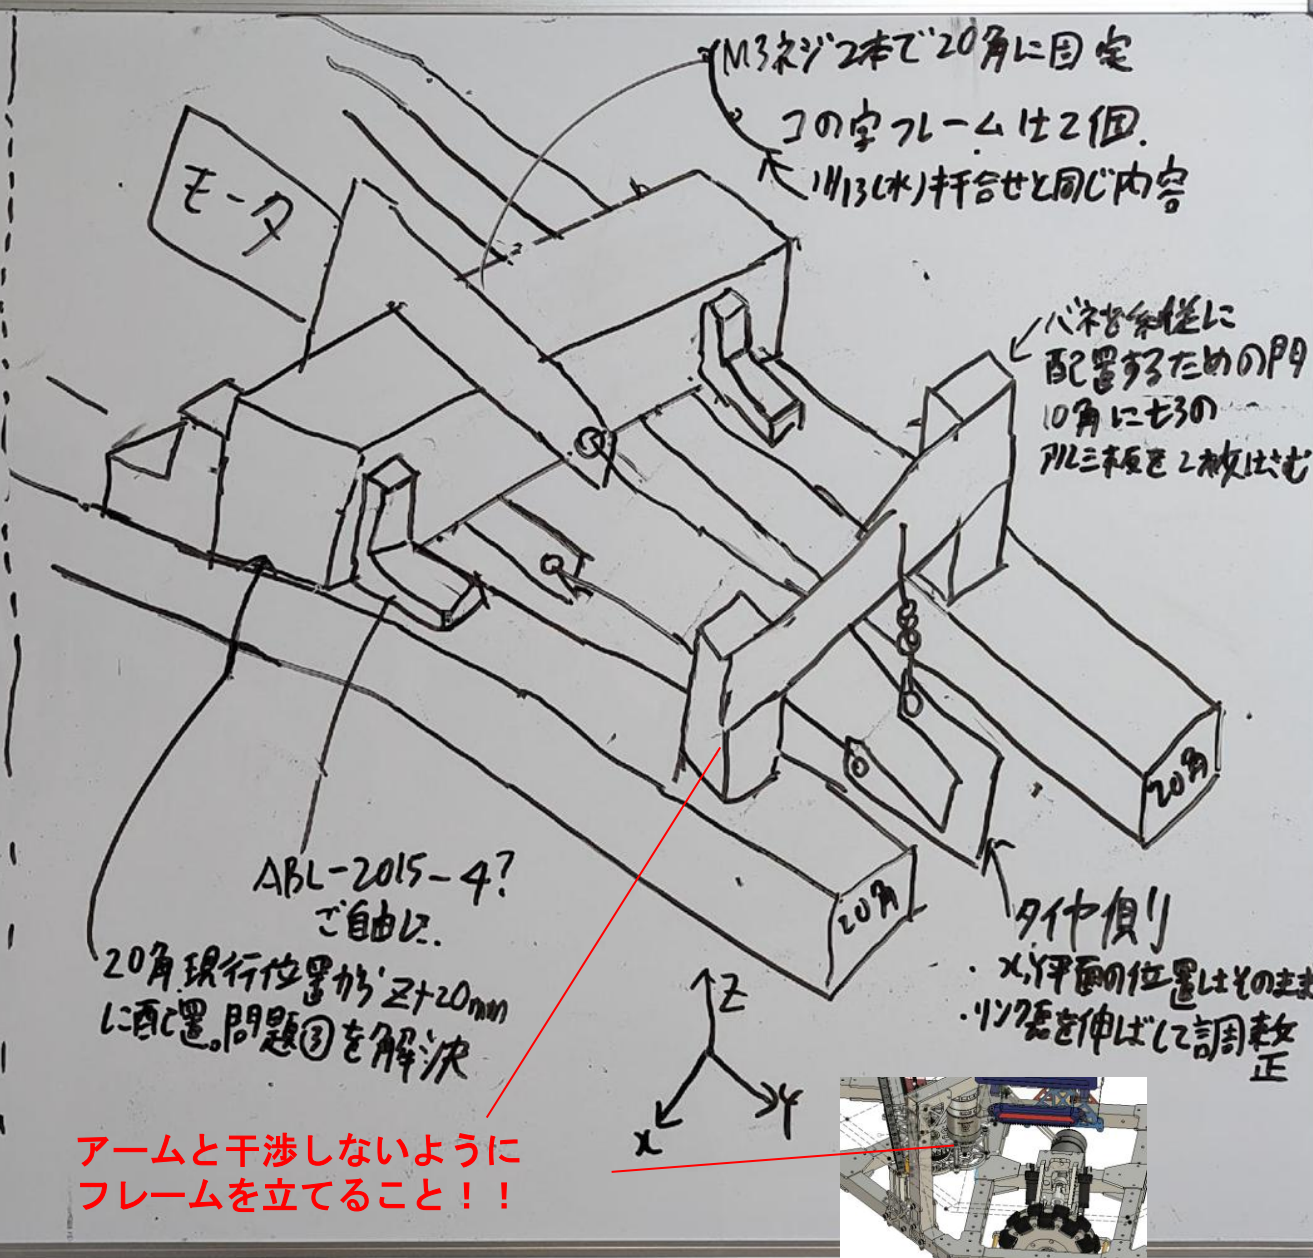
門の構造

ただし、5.608N/mmだと硬すぎて地面との追従性はあまりない
来年度、ダンパーごと変えられるように門構造にしたい

案① 20角上げ案

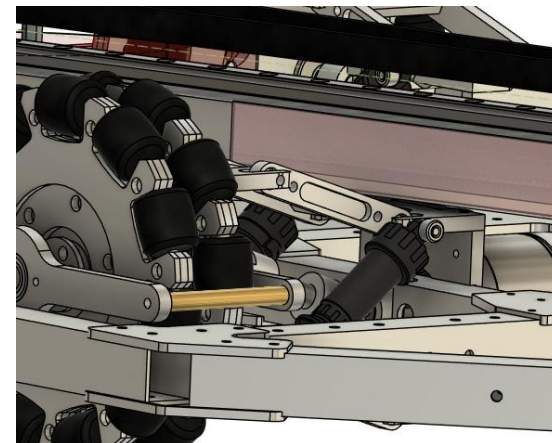
案① 20角上げ案

1. アームとぶつかる

- ・ 干渉回避のため30mmアームを上げると射出機構を下げる方向に調整ができなくなる。
ディスクがホイップするは見られたため、威力を下げる方向で調整するリスク有。
- ・ 20mm上げだとコの字のベアリング化ができない。
- ・ ~~10×20角材にするとねじれ剛性不足？幅20あれば20角と大差ない気がする。~~

2. 加工量が一番多いアイディア

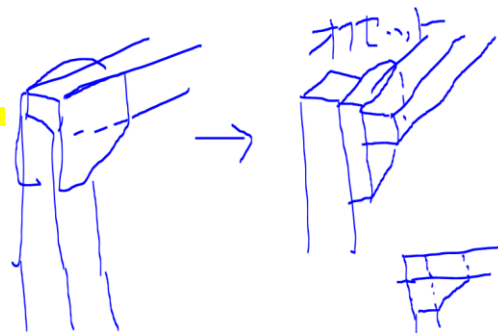
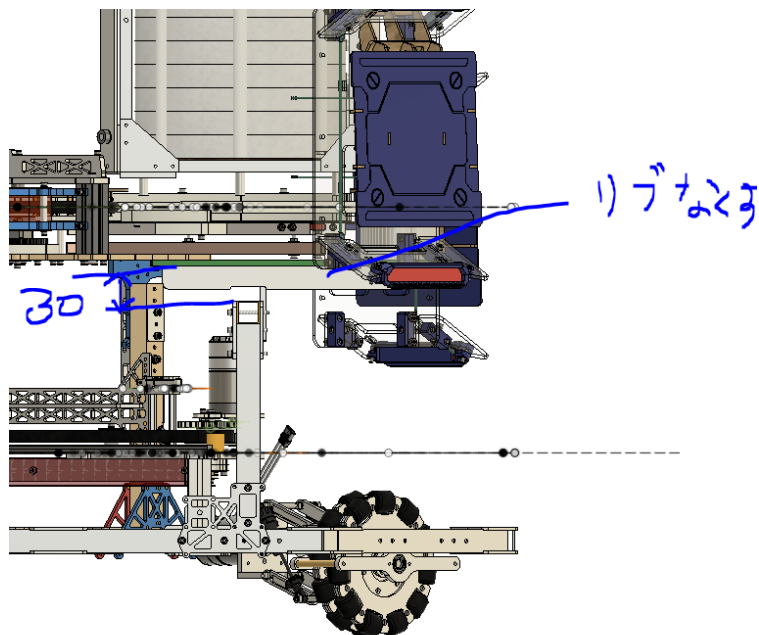
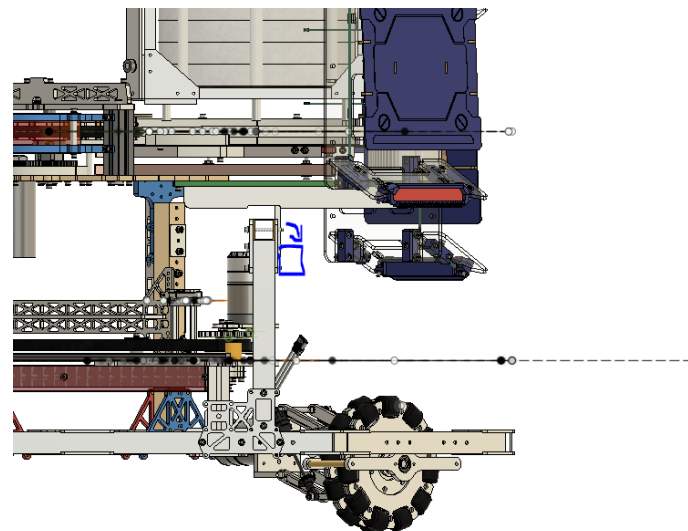
案① 20角上げ案

アームを30mm上げる
→ロボマスモータと中間フレームASSYの干渉
→干渉しないよう中間フレームを上げると給弾アーム
板と面一

・射高を下げる方向の調整ができなくなる。

中間フレームASSYの構造変更
コの字形状で20角の上に載っているのを20角の横にする

- ・ロボマスモータに干渉しない
- ・MG荷重はボルト締結力による摩擦で受けることになる
→(感覚的に)締結面が滑ってねじのせん断で受ける状況は無いと判断
する。

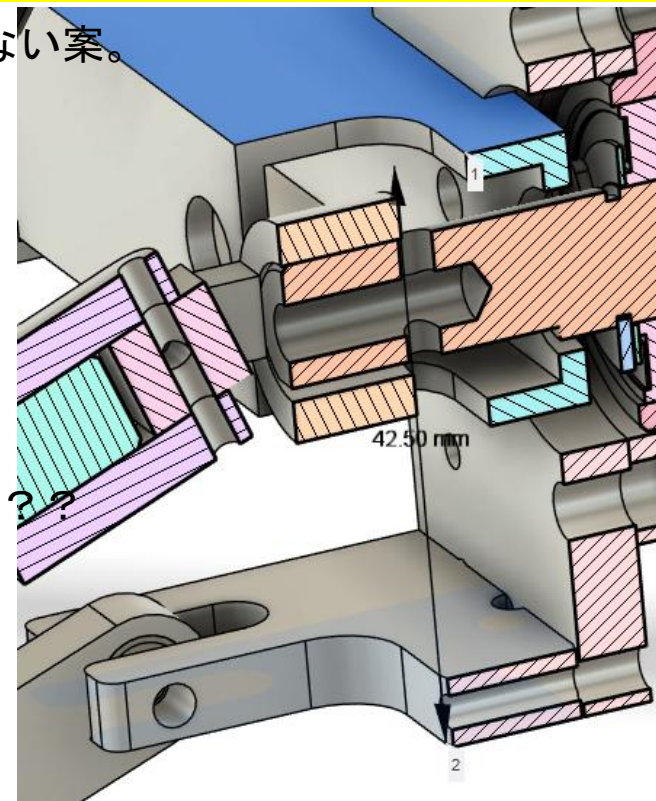
案② コの字だけ再制作

1. 段差が厳しい

- ・ 中立位置が65mmだと地面との距離が14.5mm
(65mm-42.5mm-増肉分8mm)
12mmの段差は侵入不可。

2. 1や②、⑤の問題を解決するなら来年度の改修が必須になる。

案①のコの字化だけ実施して、20角を上げたり、門構造はやらない案。
中立位置は65mmのままにする。
底がつきそうなのでスキー板かキャスターをつける。

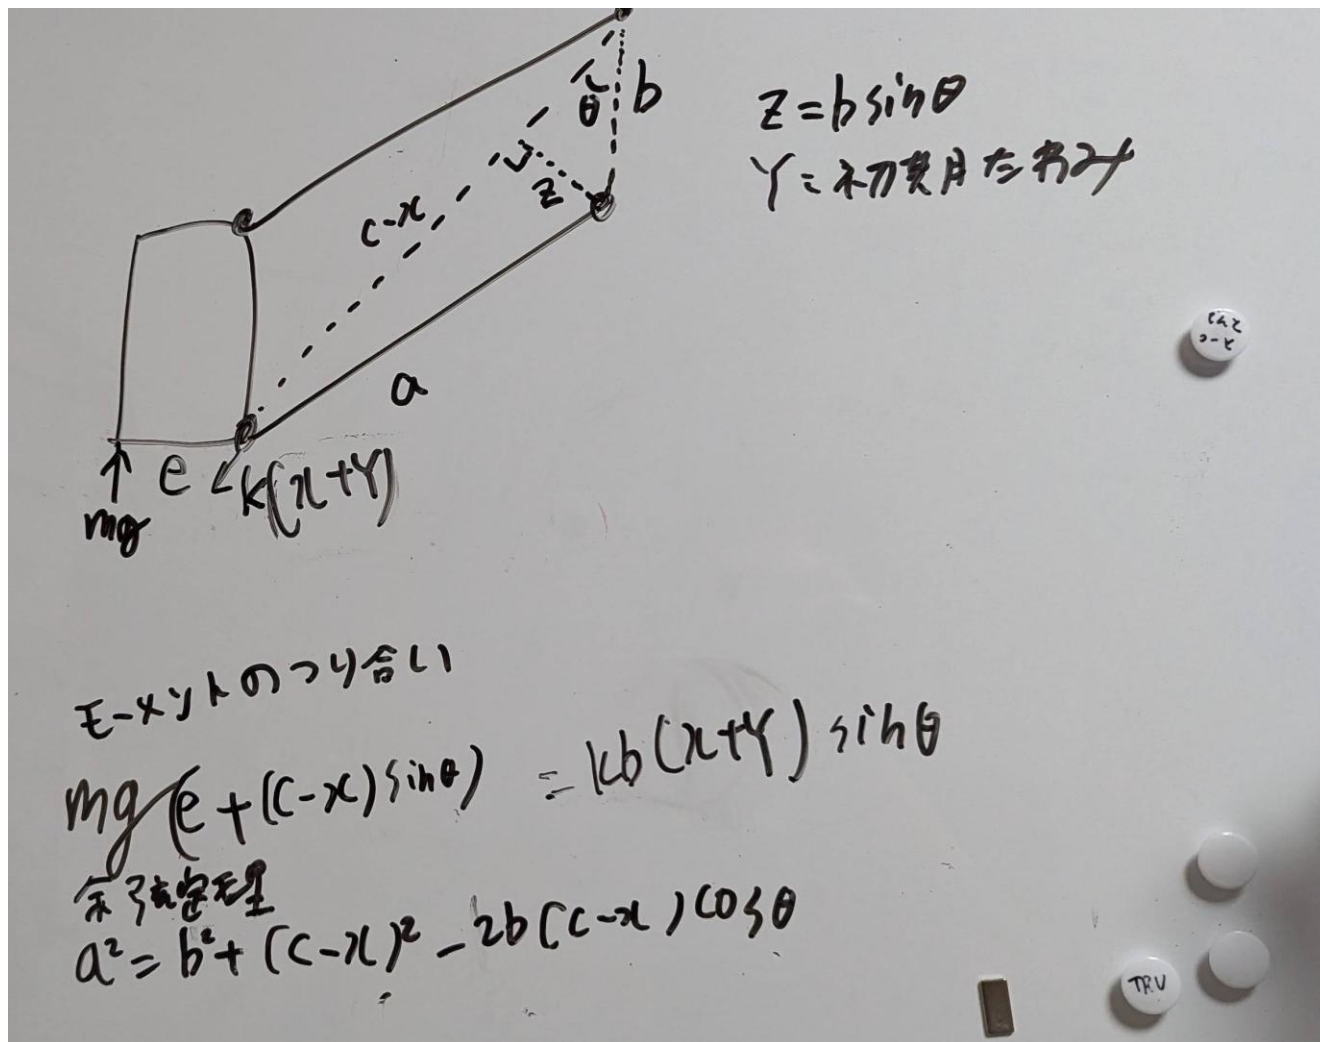
バネが効かない原因

下図の通り、バネによるモーメントの腕の長さはZの部分。オムニと比べ腕が短く、モーメントが出ない
