RELATÓRIO TÉCNICO FOTOGRÁFICO

RELATÓRIO TÉCNICO FOTOGRÁFICO		Contrato:	2025.7421.1507
		Nr. Ordem de Serviço:	250078497
		Elaboração: Ygor Augusto Fernandes	Data de Elaboração: 14/06/2025
Agência:	1772/00	Tipo de relatório:	Data de Atendimento: 11/06/2025
Nome:	CHAPADA GUIMARÃES		
UF:	MT	Preventivo

Endereço: PCA.DOM WUNIBALDO,436 - - - CEP: 0
Responsável da Dependência: F2190439 - SISTEMA
Responsável Técnico: Letícia Fernandes
Responsável Técnico/Empresa: Ygor Augusto Fernandes Ferrugem – CREA: 1017279403/D-GO

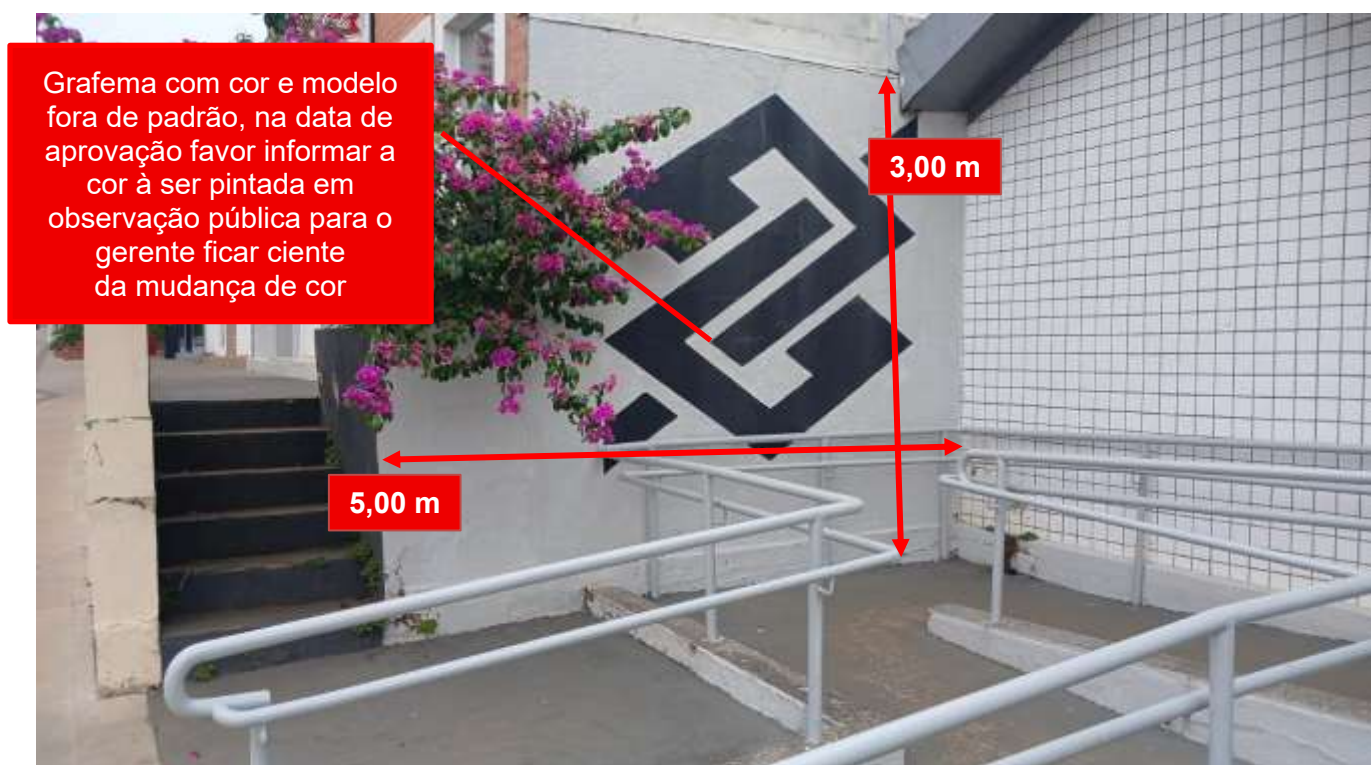
Foto 2

CONSIDERAR MEDIDAS X2 LADOS DA MURETA

- Prezados, as superfícies das paredes externas encontram-se com a pintura acrílica deteriorada, apresentando descascamentos e manchas. É necessária a pintura com tinta acrílica para restaurar o acabamento e a proteção das superfícies. Além de **emassamento pontual em 2,00 m²** e refazer **4,20m² de textura**. (item 17.4 e 17.3 e 17.5 do contrato)

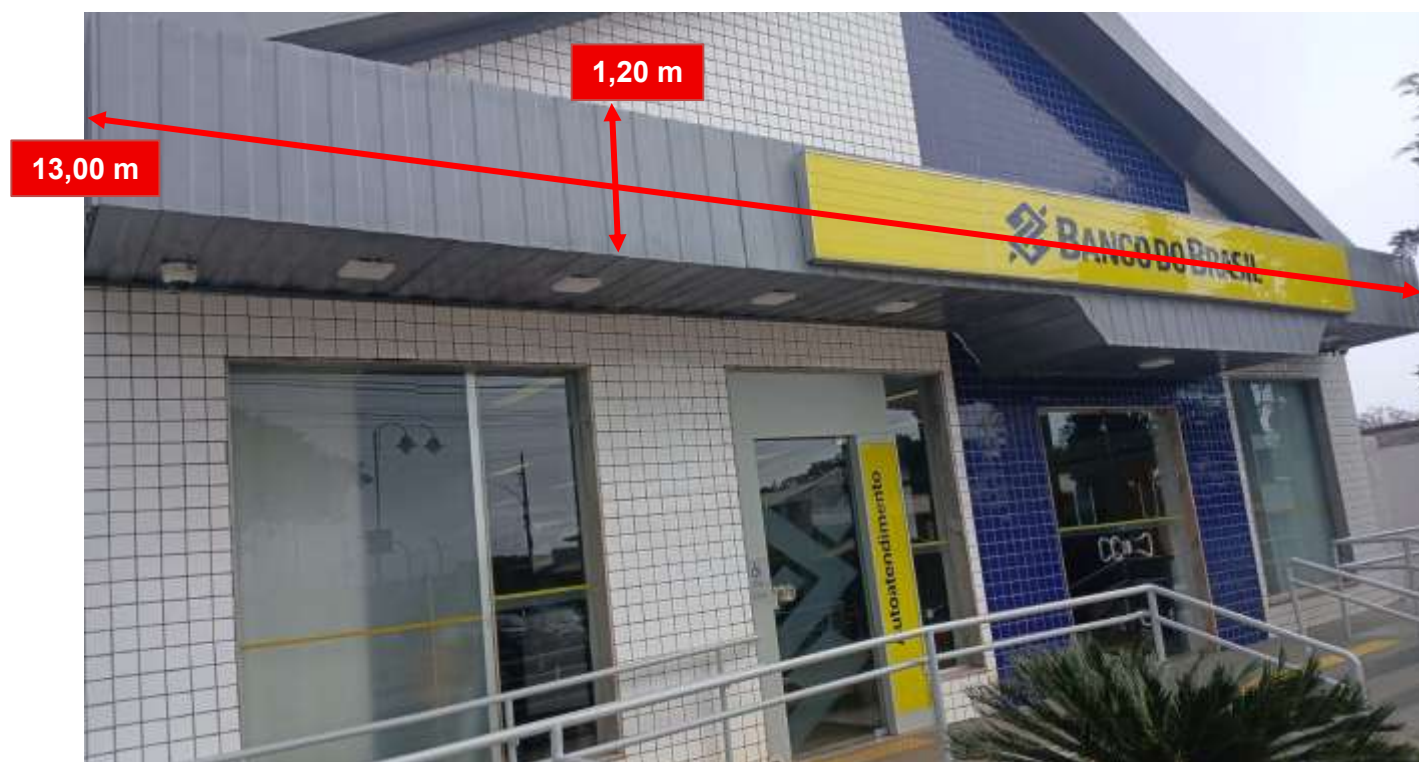
Foto 35

- Prezados, os elementos metálicos da fachada estão desgastados, além disso o totem também apresenta desbotamento, e oxidação. É necessária a pintura automotiva para reestabelecer a proteção e a estética do conjunto metálico. (item 17.9 e 14.7 do contrato)

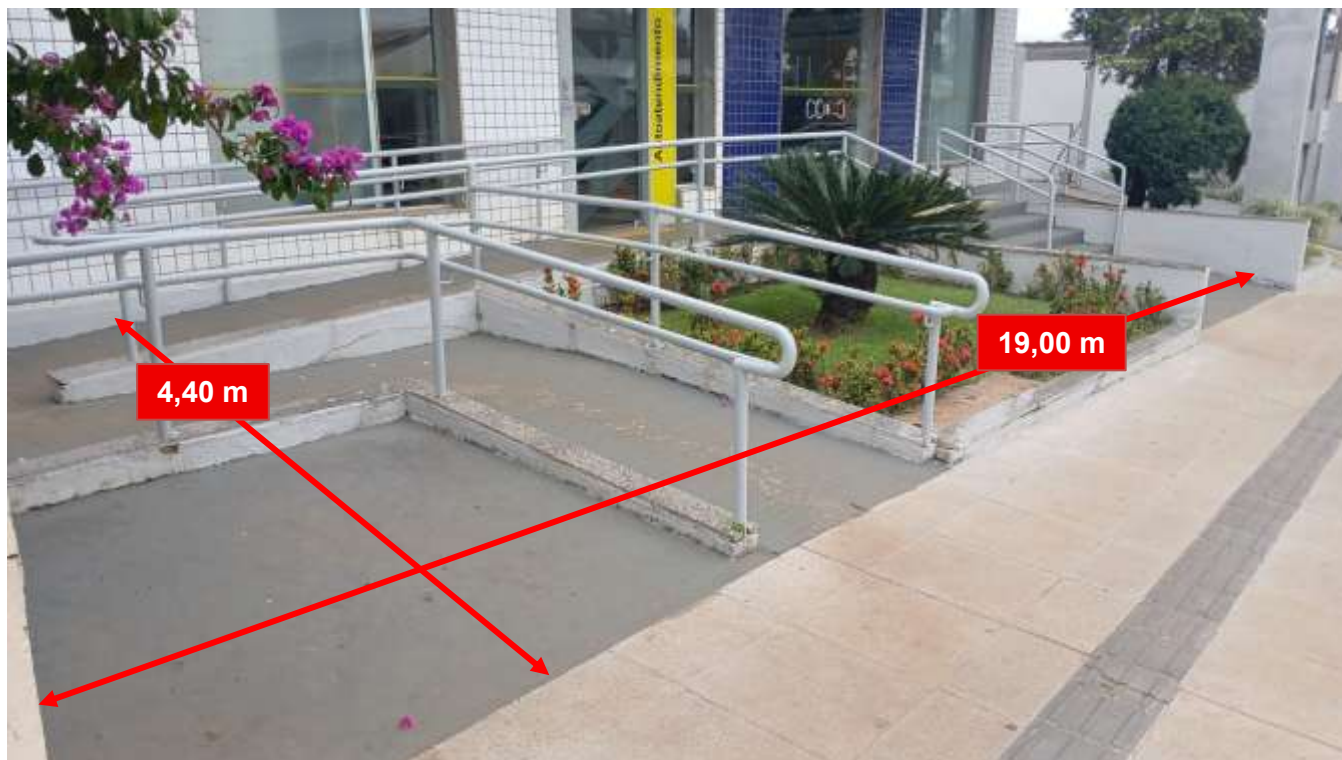
Foto 42

- Prezados, o piso externo encontra-se com pintura desgastada e com baixa visibilidade das demarcações. É necessária a pintura de piso com tinta à base de resina acrílica para restabelecer a sinalização e segurança das áreas de circulação. (item 17.8 do contrato)

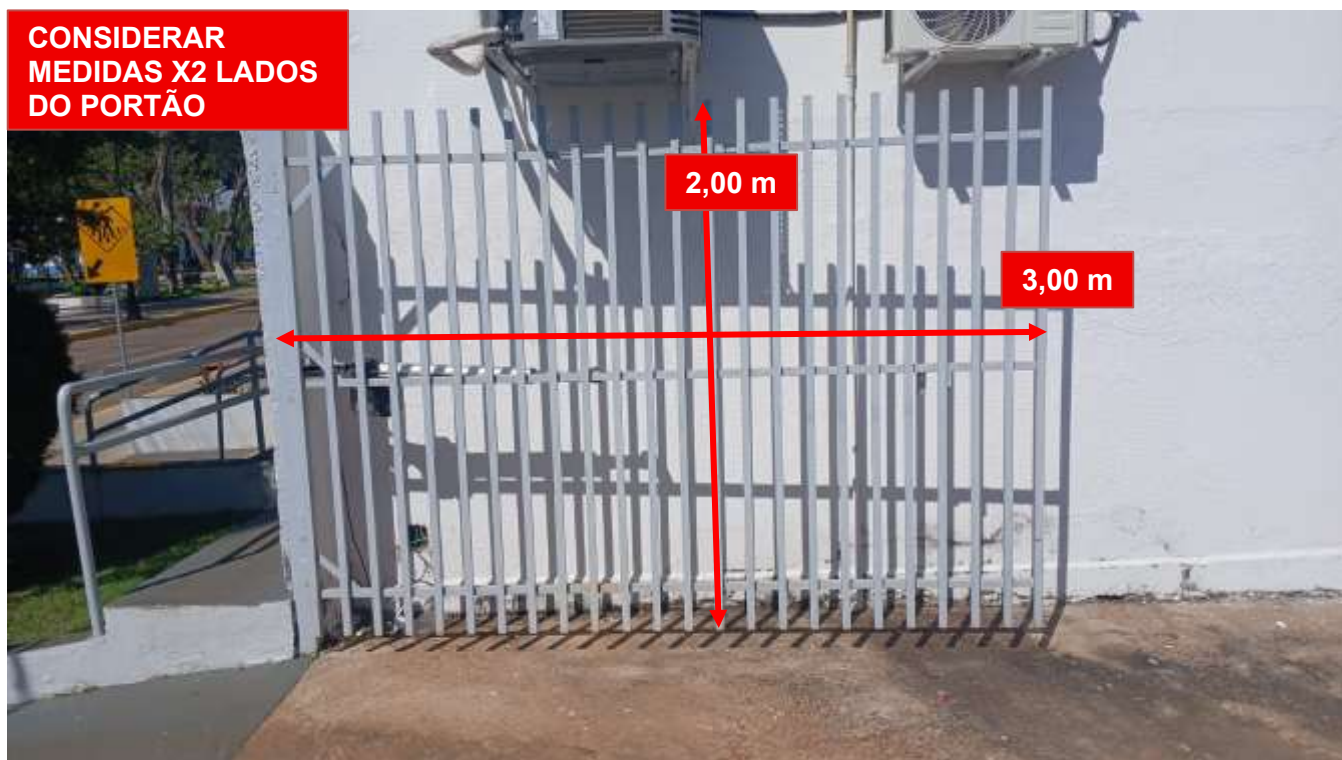
Foto 47

- Prezados, o portão metálico apresenta pintura comprometida e sinais de desgaste. É necessária a pintura em esmalte sintético para garantir a durabilidade e proteção contra intempéries. (item 17.1 do contrato)

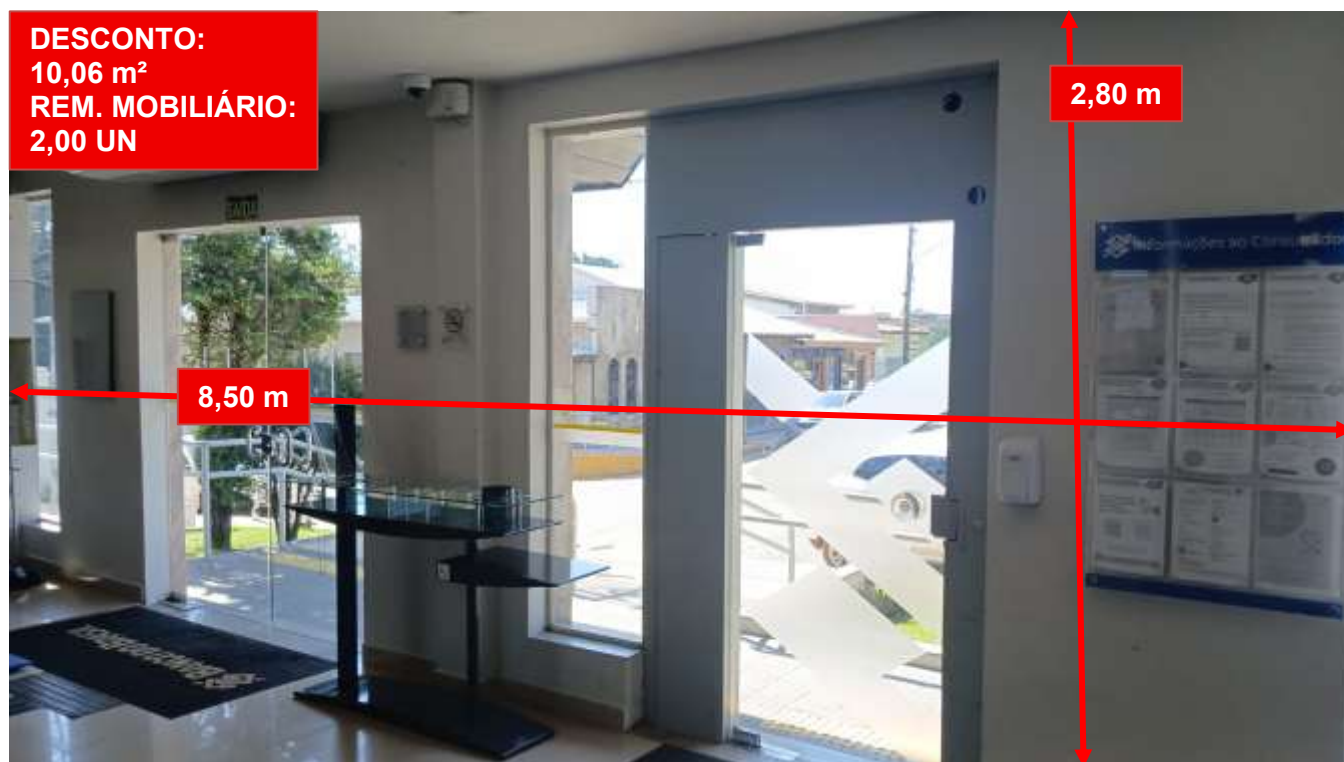
Foto 51

- Prezados, as paredes da sala de autoatendimento apresentam sujeidade, desgaste e manchas. É necessária a pintura com tinta acrílica para recuperar o acabamento e garantir a durabilidade da superfície. (item 17.4 e 13.12 do contrato)

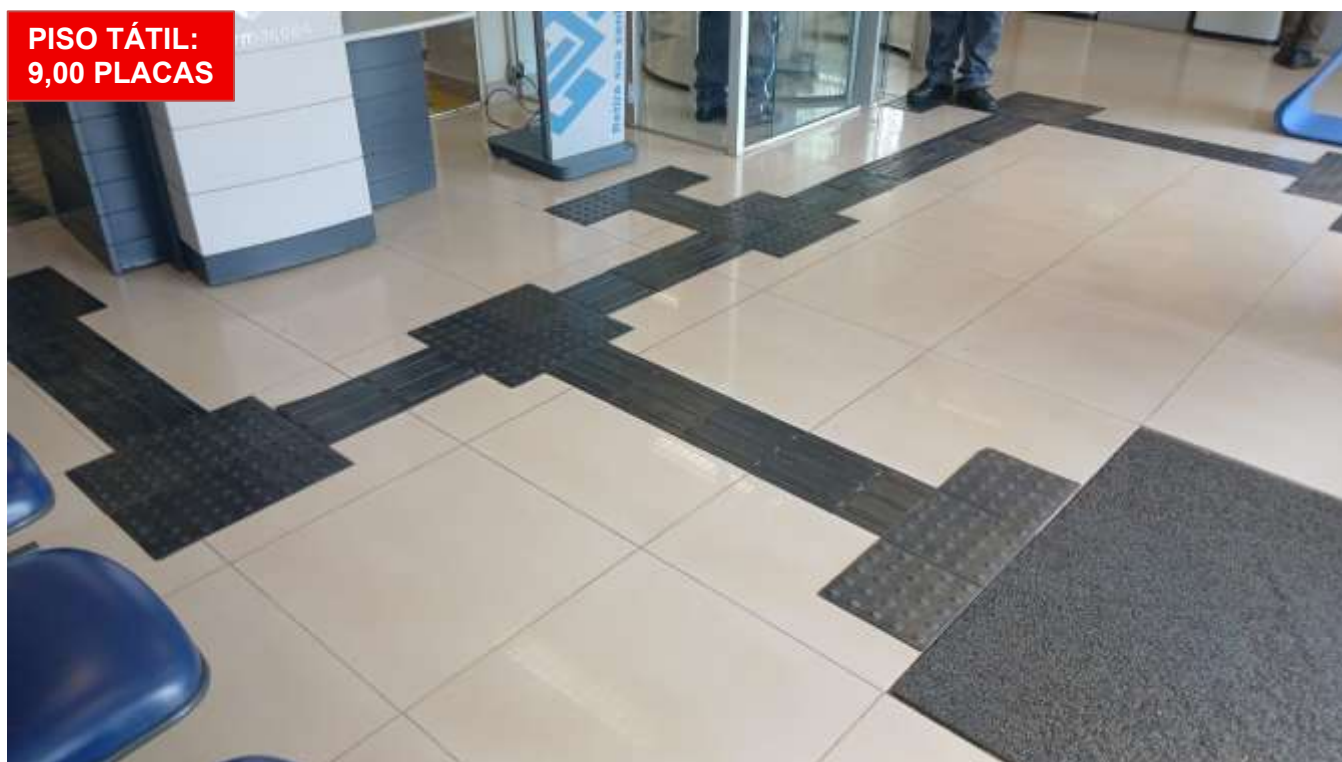
Foto 57

- Prezados, o ambiente de autoatendimento está com **9,00 placas de piso tátil** danificados. É necessária a substituição de placas de piso tátil direcional e de alerta para garantir acessibilidade e segurança aos usuários. (item 29.6 e 2.12 do contrato)

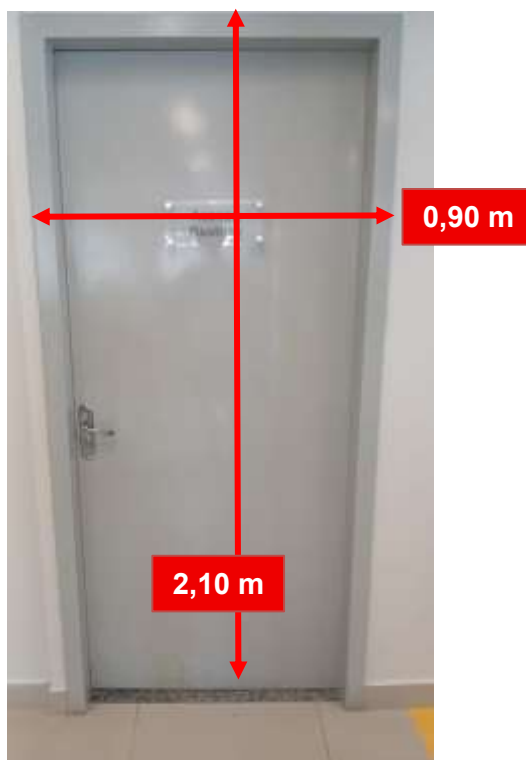
Foto 86

- Prezados, constatamos que a porta localizada no ambiente de atendimento apresenta desgaste na pintura, comprometendo o acabamento e a proteção da superfície. É necessária a pintura com tinta esmalte para restaurar a integridade visual e funcional do componente. (item 17.7 do contrato)
