SERVICIOS INDUSTRIALES HIDRÁULICOS T&G S.A. DE C.V.

OTP 20-025

REPORTE DE REPARACIÓN DE EQUIPOS				
EQUIPO	CLIENTE	INFACO	FECHA	27/03/2020
TIPO	BOMBA BIPARTIDA			
MARCA	GM			
MODELO	CP41 8X6			
SERIE	S/S			
DESCRIPCIÓN	EQUIPO DE TANQUE 10,000

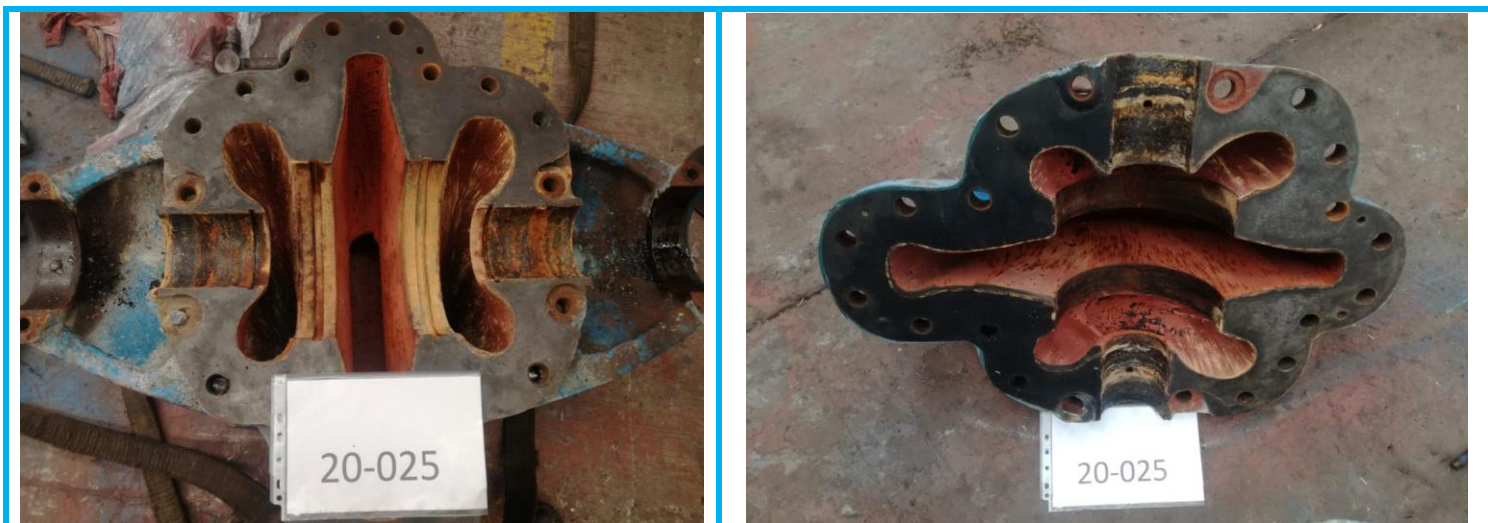
DESENSAMBLE DE CUBIERTA FRONTAL, SE OBSERVAN MAL ESTADO Y RESIDUOS DE ÓXIDO FERROSO.

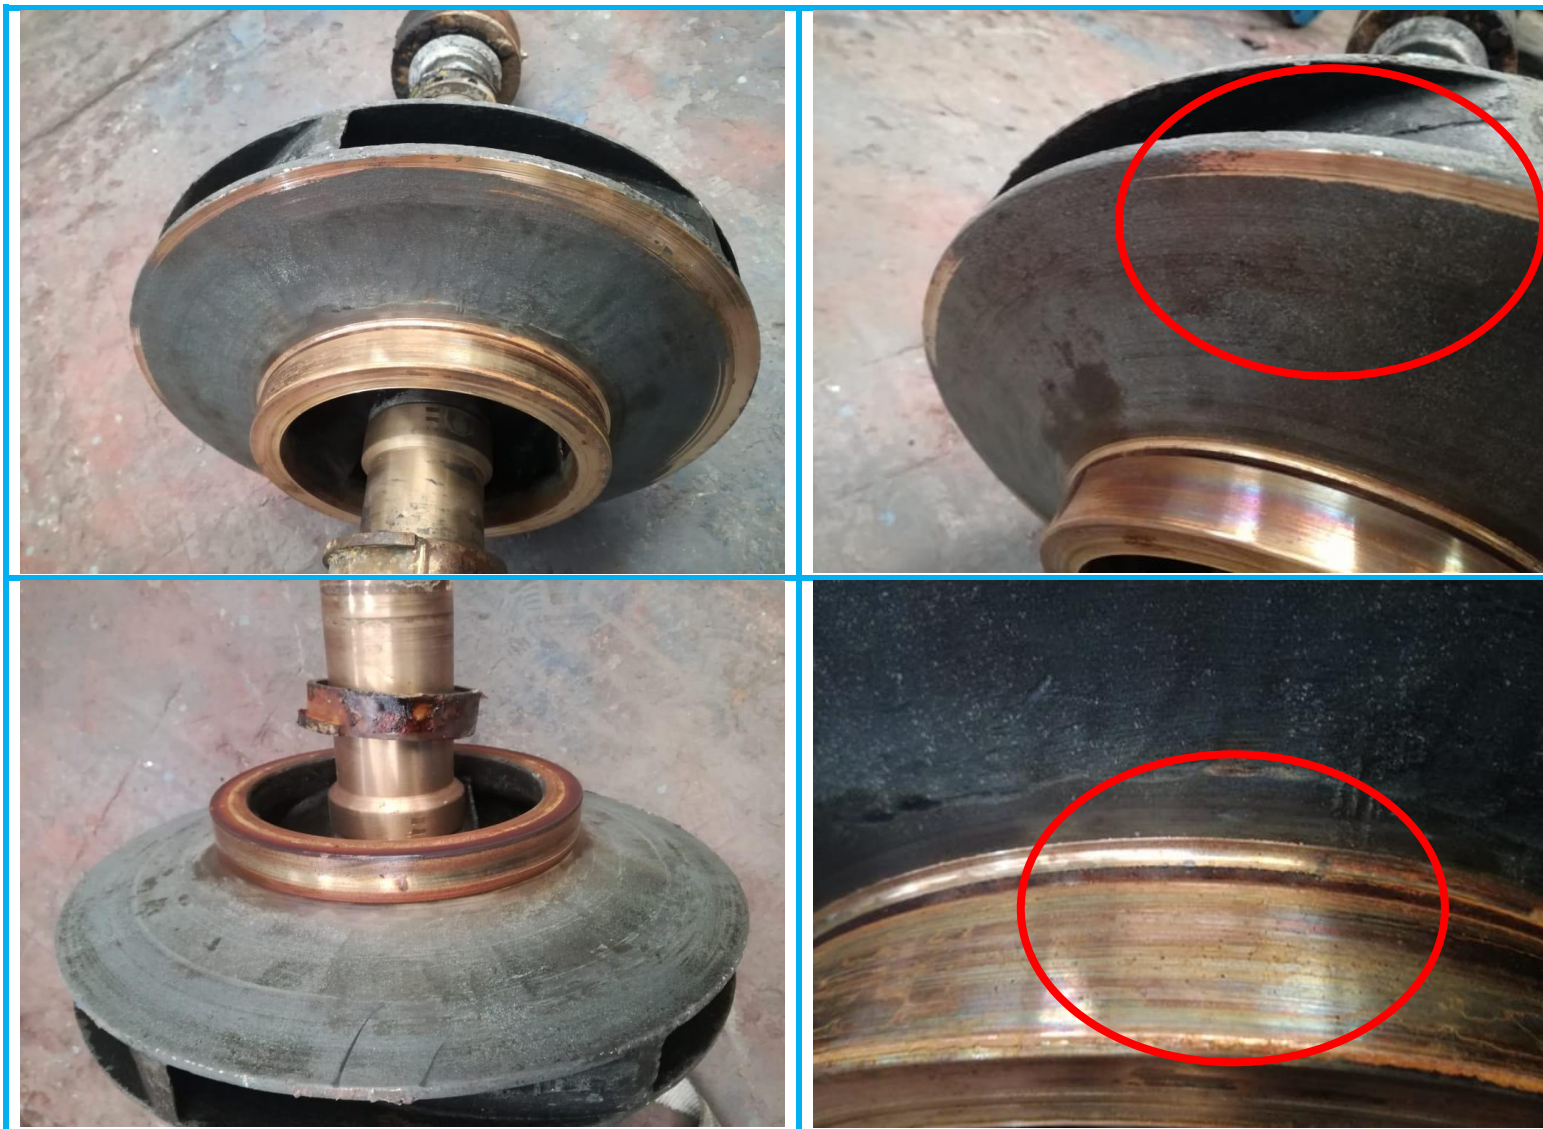
DETALLE EN EL IMPULSOR DEBIDO A ROZAMIENTO.

- Al destapar el equipo de bombeo se observó un ligero rozamiento lateral del impulsor el cual nos indica que hubo un juego axial este es provocado principalmente por el ajuste del rodamiento fijo, ya que este no debe tener más de 0,002"m de juego. Debido a que este rodamiento nos posiciona al centro del equipo.
- Al continuar desarmando el equipo se observa que el portabalero tiene un juego axial de 0.030"m el cual causo un calentamiento en el rodamiento del equipo y debido a esto se causó el rozamiento del impulsor antes mencionado.
- Se observa también desgaste en los mangos de bronce del elemento rotativo.

RECTIFICADO DEL IMPULSOR

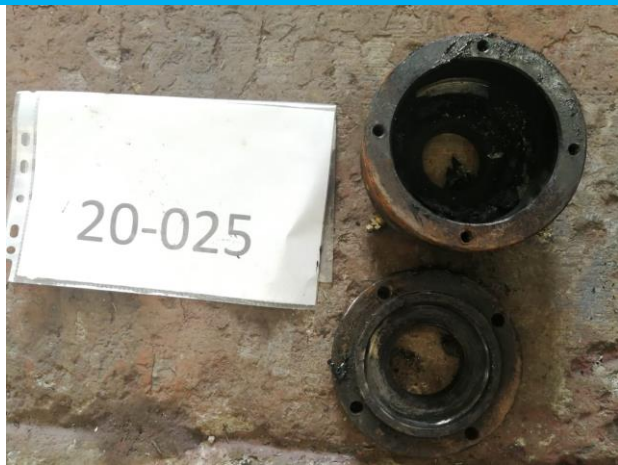
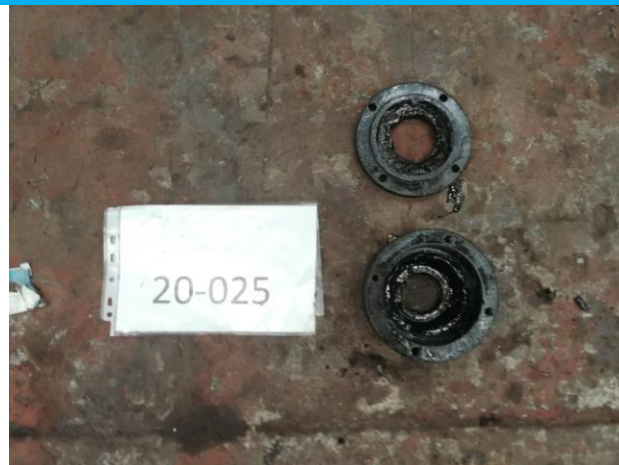
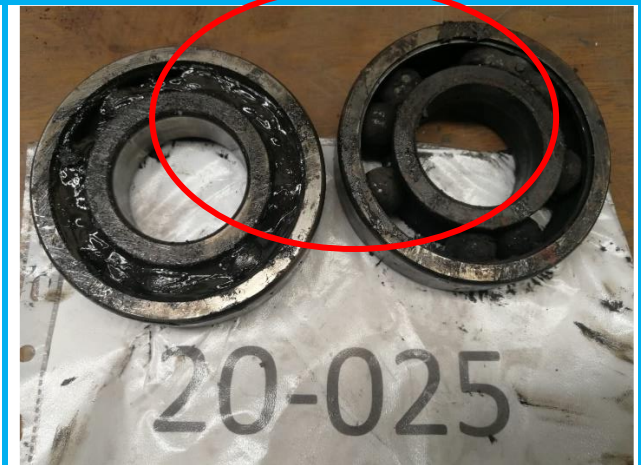
PORTABALERO

RODAMIENTOS DAÑADOS

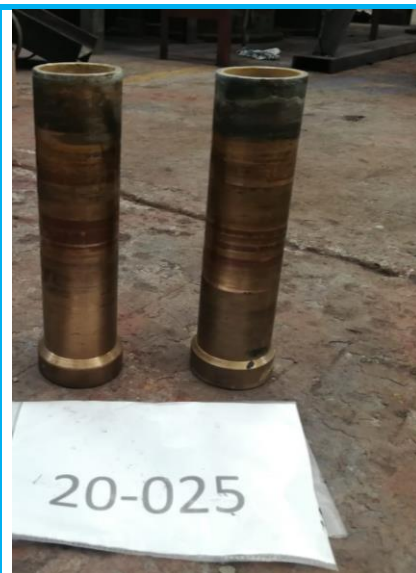
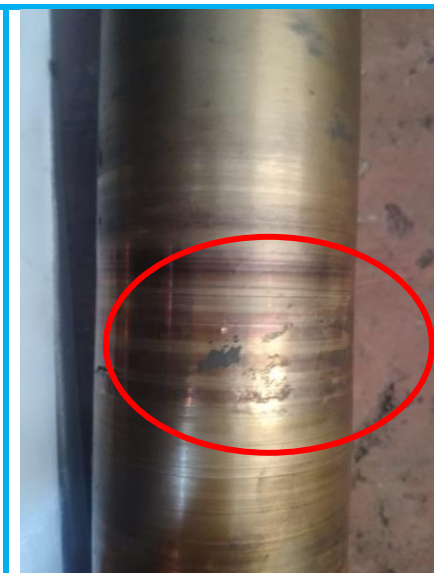
DETALLE DE DESGASTE EN MANGOS DE BRONCE

RECTIFICADO DE LOS MANGOS
