**- RELATÓRIO DE ATIVIDADES -**

**PROGRAMA DE PROTEÇÃO DE ÁREAS LEGALMENTE  
PROTEGIDAS – SEMESTRAL 1**

**- ALPHAVILLE PARANÁ -**

Hileia Consultoria Ambiental

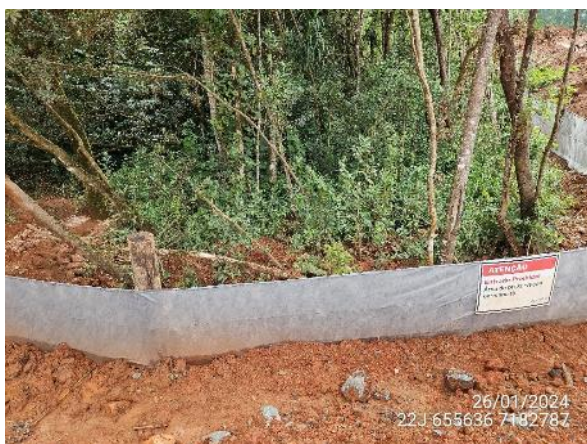
**Figura 1. Colocação de manta geotêxtil em limite de APP.**

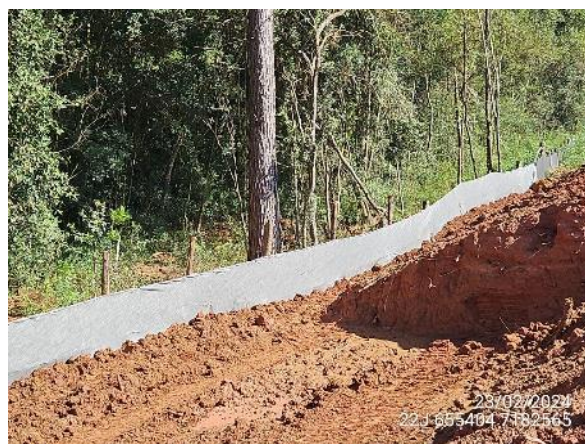
**Figura 2. Manta foi reconfigurada e substituída.**

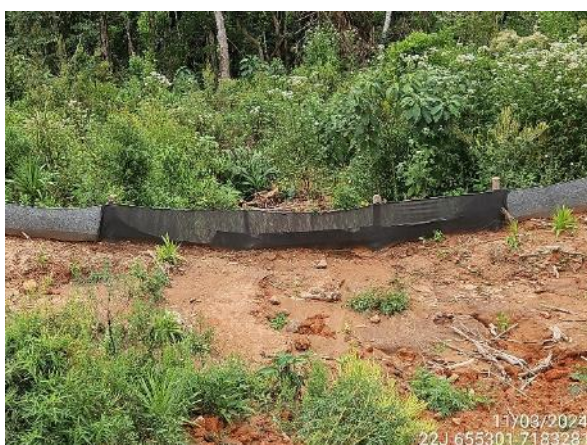
**Figura 3. Adição de novas mantas geotêxteis em área sensível, de alta concentração de sedimentos.**

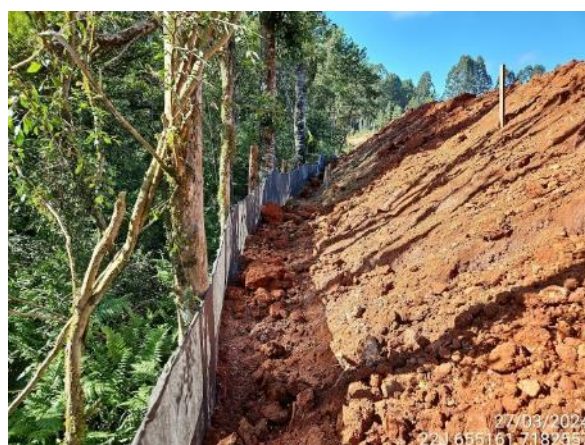
**Figura 4. Reconformação da encosta a montante, aliviando pressão sobre limite da APP.**

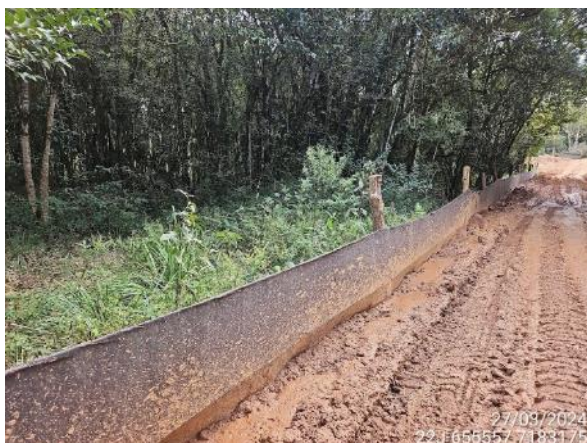
**Figura 5. Instalação da manta geotêxtil em área de estrada sobre APP, protegendo-a.**

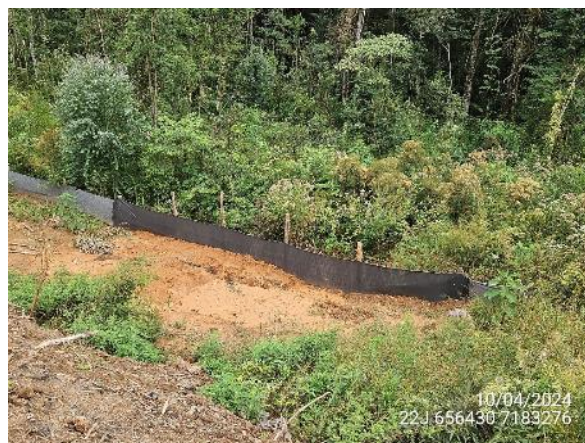
**Figura 6. Reconfiguração de novas mantas geotêxteis em área com alta concentração de sedimentos.**

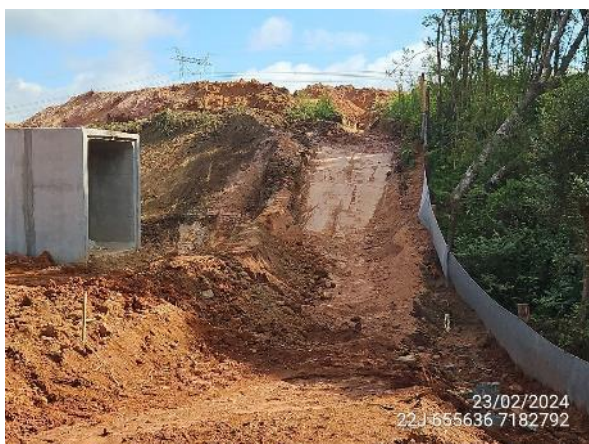
**Figura 6. Reconfiguração das bacias de contenção, com controle do processo erosivo.**

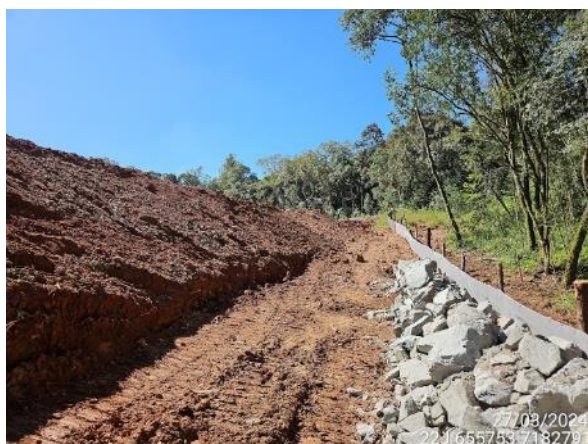
**Figura 7. Reconformação de taludes e adição de camada geotécnica a fim de reduzir erosão superficial.**

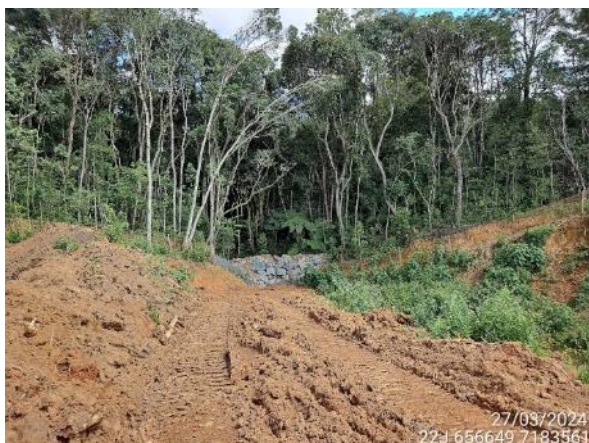
**Figura 8. Reconfiguração de vertente erosionada e posicionamento de barreira geotécnica no talvegue.**

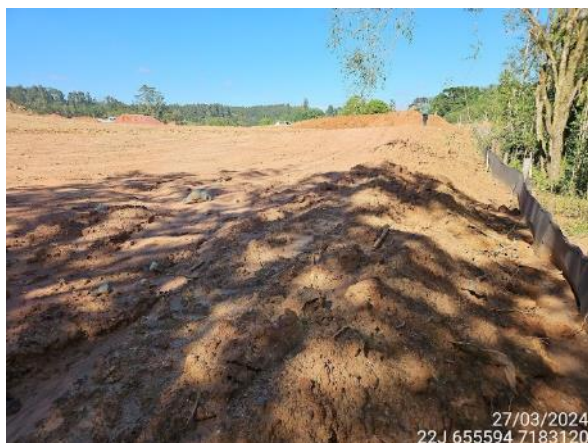
**Figura 9. Reconformação de terreno eliminou pontos de erosão.**

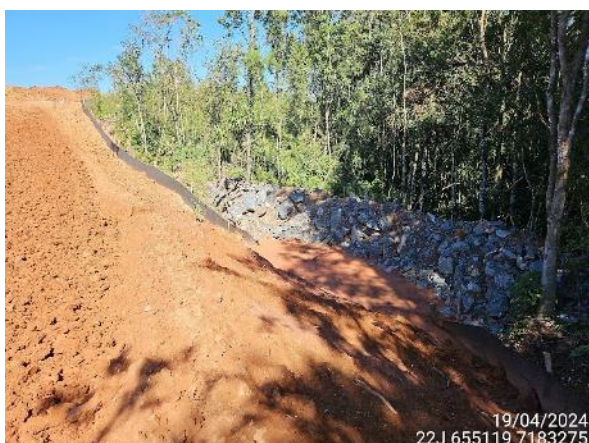
**Figura 10. Controle de erosão pela construção de barreiras geotécnicas.**

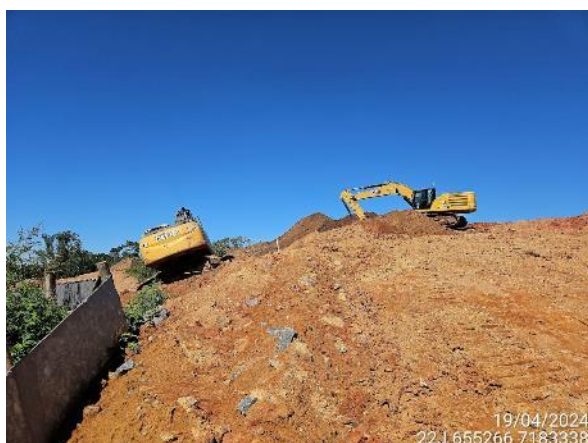
**Figura 11. Ações corretivas sobre erosões, com uso de maquinário.**

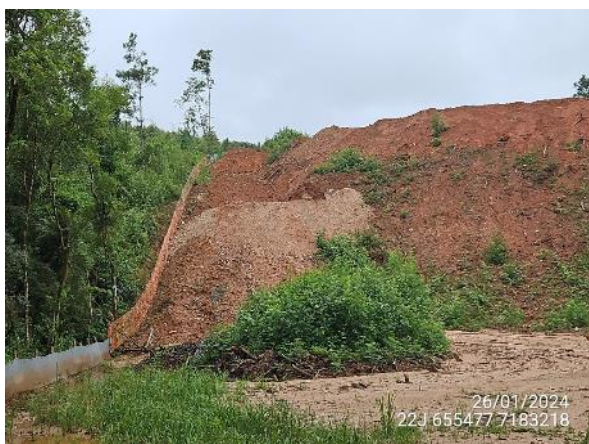
**Figura 12. Confeção de terraços e bacias de contenção em encosta.**

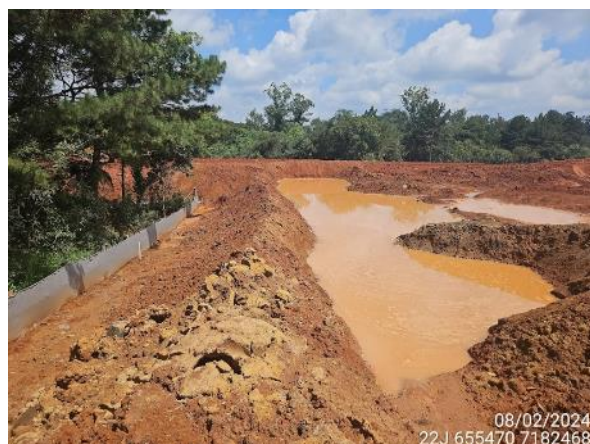
**Figura 13. Bacia de contenção com boa função, evitando o carreamento de sedimentos para a APP, à esquerda, delimitada pela manta geotêxtil.**

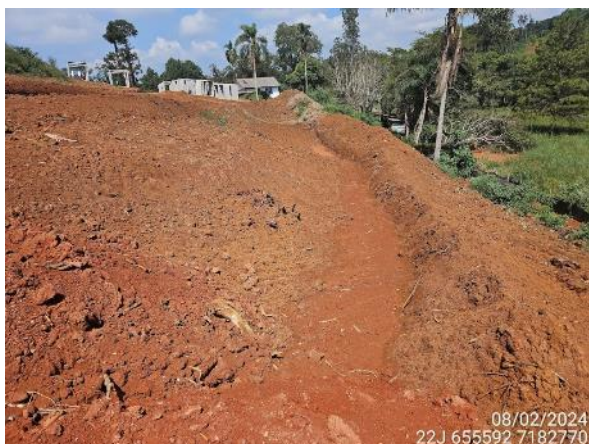
**Figura 14. Confeção de bacia de contenção em curva de nível, objetivando proteger APP a jusante.**

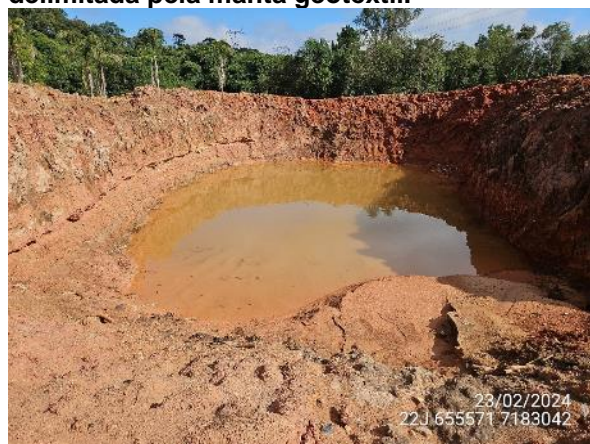
**Figura 15. Bacia de contenção com boa função, evitando o carreamento de sedimentos para a APP.**

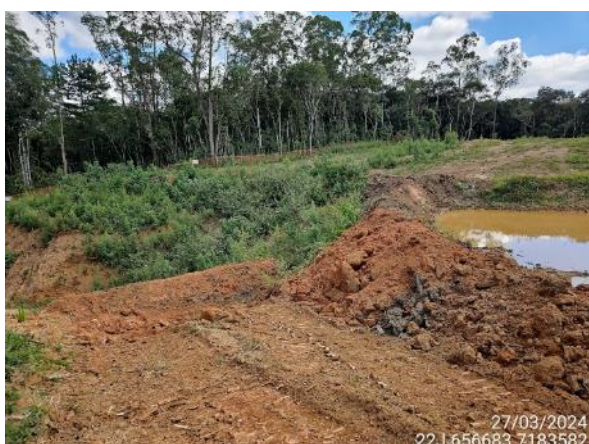
**Figura 16. Reconformação de bacia de contenção.**

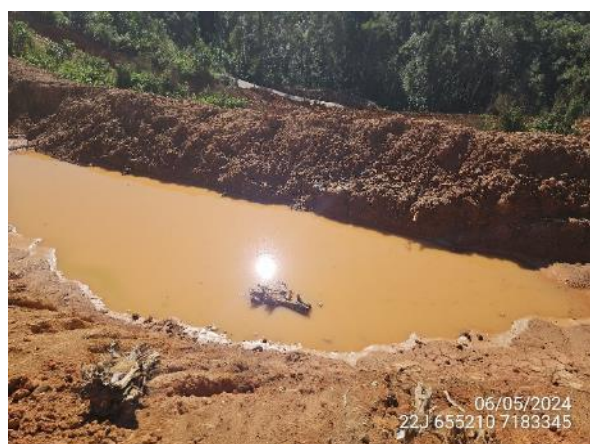
**Figura 17. Bacia de contenção com alto volume de água, ilustrando a boa função de retenção hídrica.**

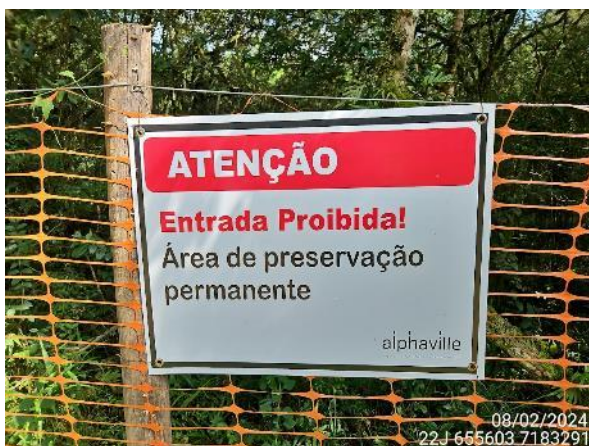
Figura 18. Placa em cerquite indicando área protegida.

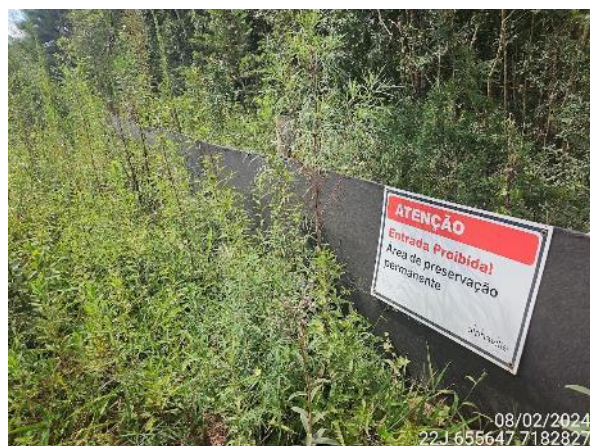
Figura 19. Placa em manta geotêxtil indicando área protegida.

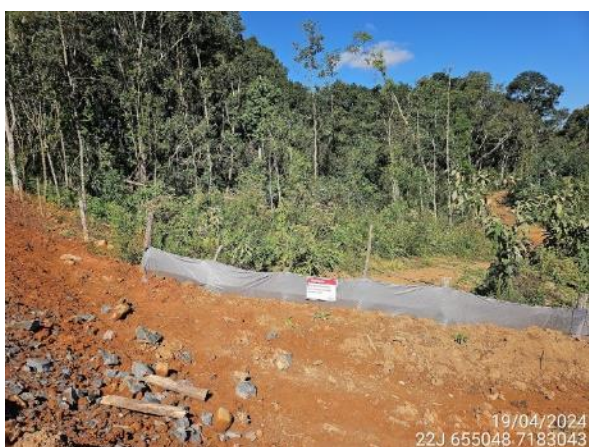
Figura 20. Instalação de mantas geotêxteis em área de APP.

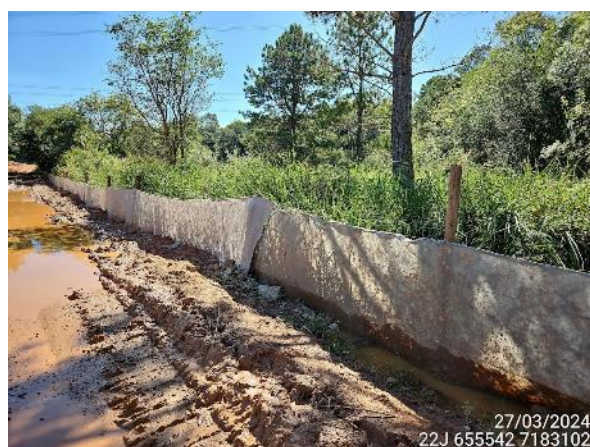
Figura 21. Delimitação de APP com manta geotêxtil, ao longo de estrada.

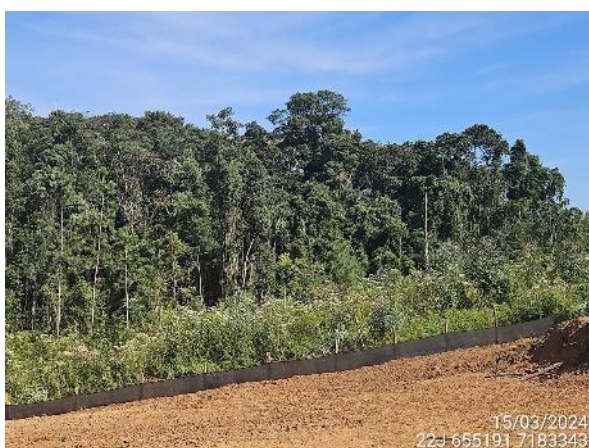
Figura 22. Delimitação de área protegida com manta geotêxtil.

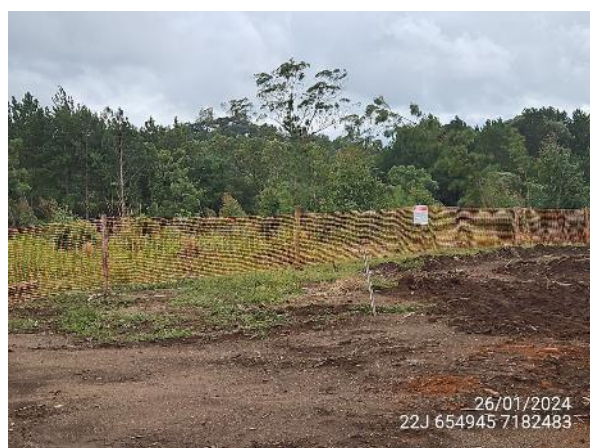
Figura 23. Delimitação de área protegida com cerquite.

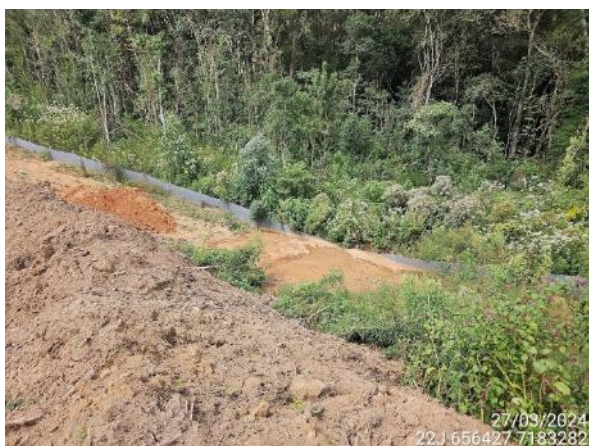
**Figura 29.** Necessidade de reconfiguração da manta geotêxtil, por sobrecarga de sedimentos, vistoria de 27/03/2024.

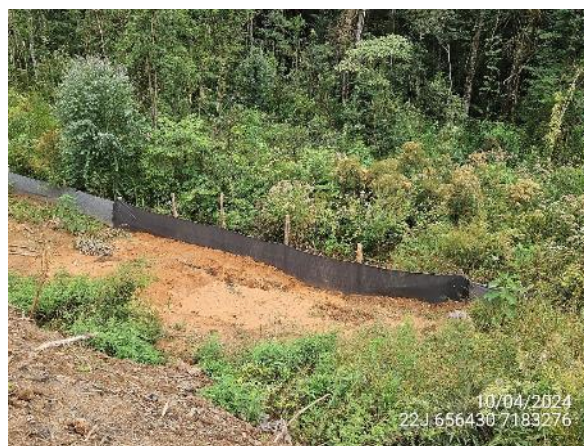
**Figura 30.** Manta reconfigurada, vistoria de 10/04/2024.
