RAPPORT DE MISSION

**L'INSPECTION ET L'ENTRETIEN
DES EXTINCTEURS ET DES RIA
MR-2026-001-SERINUS**

Réf: MR-2026-001-SERINUS

Société: SERINUS ENERGY B.V.
Adresse: Chouech Essaida et station El Borma
Contact: Skander Jrad (Responsable QHSE)
Secteur: PÉTROLIER

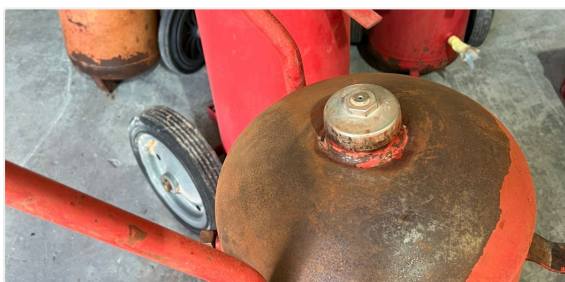
ÉTAT INITIAL (DÉGRADATION)

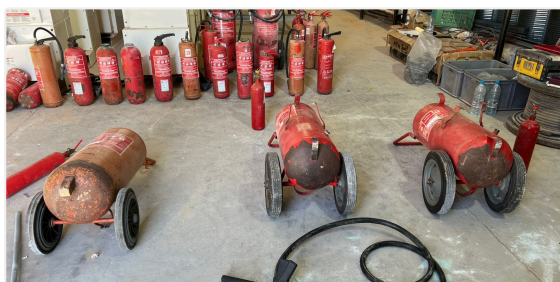
NON-CONFORMITÉ VISIBLE

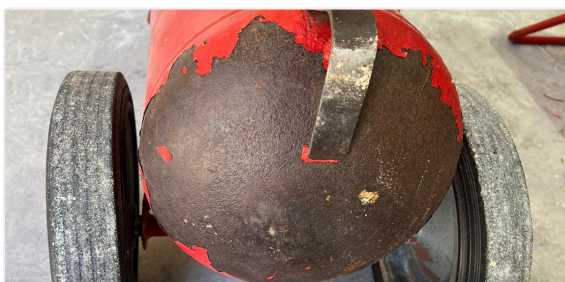
CORROSION AVANCÉE

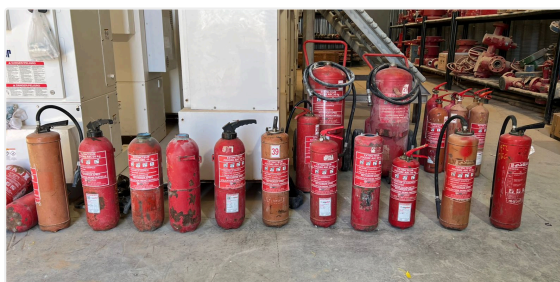
ÉQUIPEMENTS PRÉPARÉS POUR LA PEINTURE.
