RAPPORT DE MISSION

**L'INSPECTION ET L'ENTRETIEN
DES EXTINCTEURS ET DES RIA
MR-2026-001-SERINUS**

Réf: MR-2026-001-SERINUS

Société: SERINUS TUNISIA B.V.
Adresse: Chouech Essaida et station El Borma
Contact: Skander Jrad (Responsable QHSE)
Secteur: PÉTROLIER

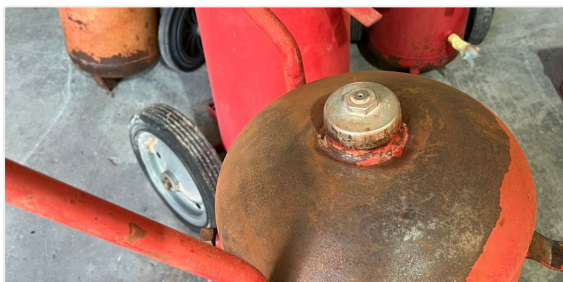
ÉTAT INITIAL (DÉGRADATION)

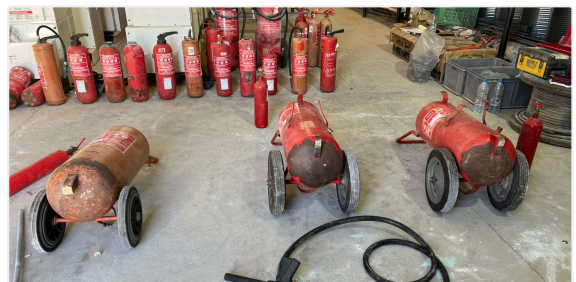
NON-CONFORMITÉ VISIBLE

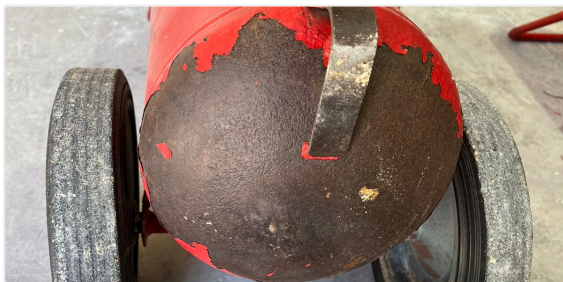
| # | ANOMALIE DÉTECTÉE | GRAVITÉ | RÉFÉRENCE | ACTION CORRECTIVE |
|---|--|---|---|---|
| 4 | Présence de peinture écaillée et début de corrosion sur certains extincteurs. | Moyenne | NF EN 3-7, Sec. 4 | RÉSOLU : Contrôle de l'épaisseur conforme. Décapage et repeinture réalisés. |

CORROSION AVANCÉE

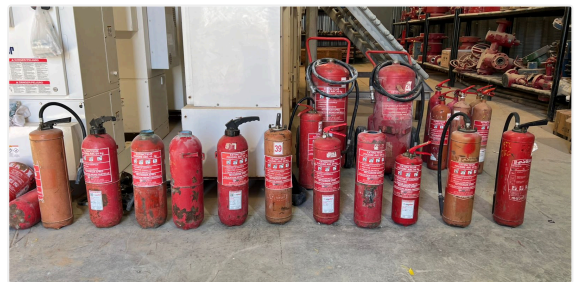
ÉQUIPEMENT HORS SERVICE

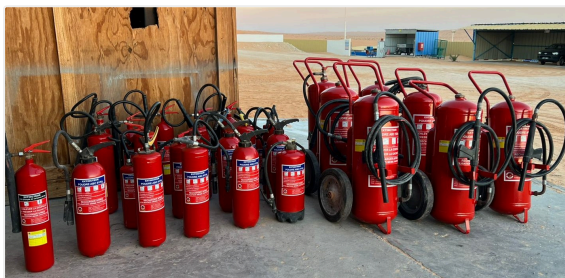
REMISE EN ÉTAT

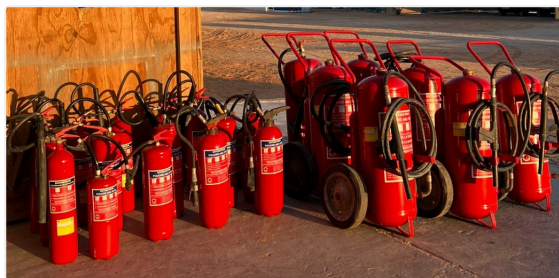
MISE EN CONFORMITÉ

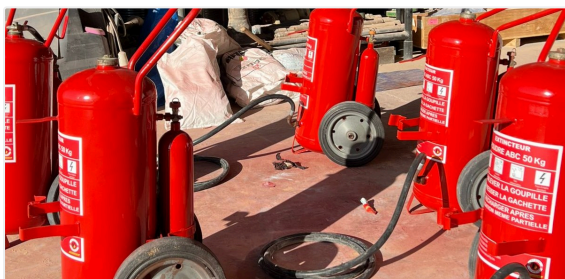
INSTALLATION NEUF/RÉNOVÉ

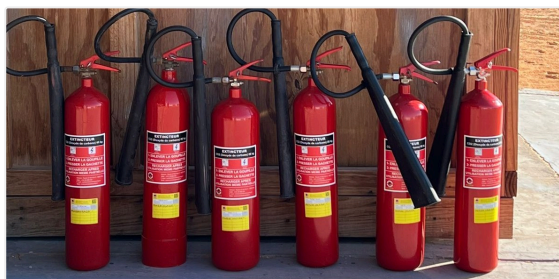
SIGNALÉTIQUE & FIXATION OK
