## AT32F403A/407使用限制

该勘误表适用于雅特力科技的 AT32F403A/407 系列中的 A、B 版本芯片。该芯片系列集成了 ARM™ 32 位 Cortex®-M4 内核。

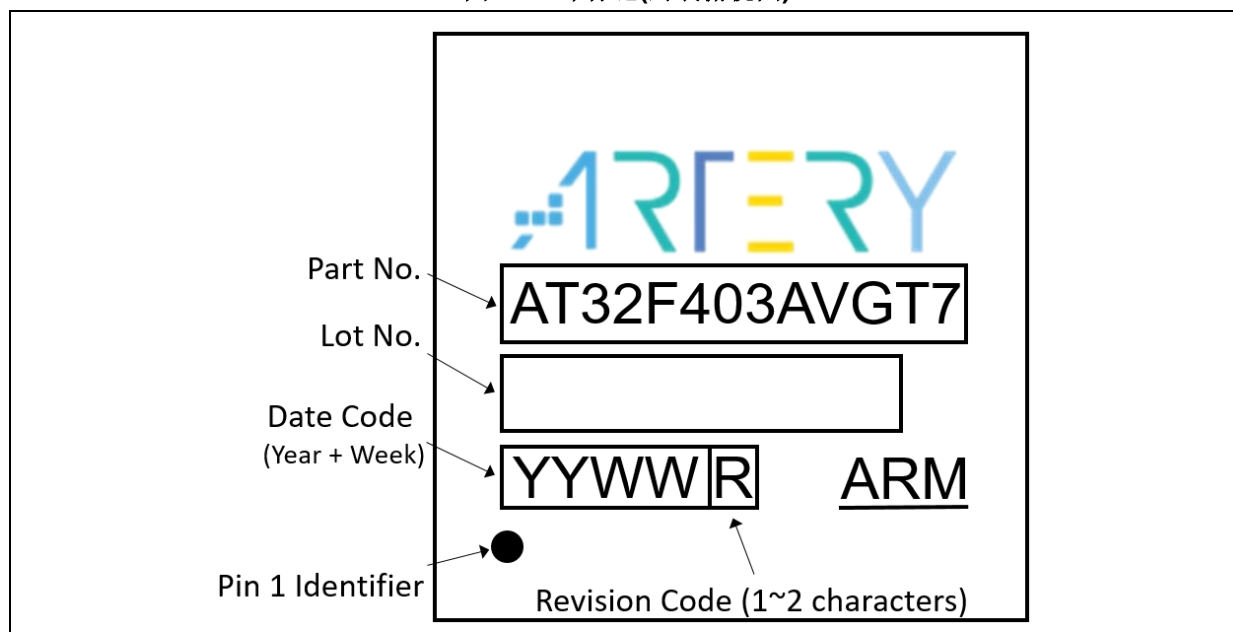
图 1. 丝印标记(封装俯视图)

下图显示了 AT32F403A 芯片上硅版本标示的位置，标出的部分是 R (Revision Code) 的第 1 码。'A' 表示该芯片硬件版本为硅版本 A。
