Relatório: CZ6_RNEST_U22_3.1.1.1_ELE_RIR_700-CHZ-247-AT-FL08_0

Obra: PROJETO RNEST – TREM 2 - UCR

Relatório: RELATÓRIO DE INSPEÇÃO DE RECEBIMENTO
DE MALHA DE ATERRAMENTO EXISTENTE

TAG: 700-CHZ-247-AT-FL08

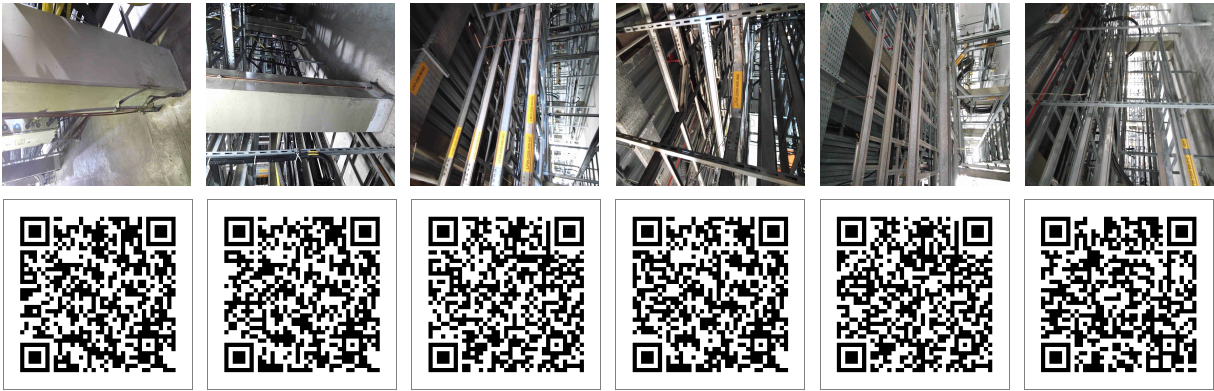
As buchas de acabamento estão aterradas?	NA (13/11/2025 13:55)	✓
As descidas do SPDA estão protegidas por tubo de PVC conforme projeto?	NA (13/11/2025 13:55)	✓
Os cabos do SPDA não estão em contato com a estrutura protegida?	NA (13/11/2025 13:55)	✓
Os detalhes de aterramento atendem a N-300?	Sim (13/11/2025 13:55)	✓
A infraestrutura esta aterrada conforme projeto e integra?	Sim (13/11/2025 13:55)	✓

Evidências - A infraestrutura esta aterrada conforme projeto e integra?
