Relatório: CZ6_RNEST_U22_3.1.1.1_CVL_RIR_EM-SUORTE-XE-022-0228_0

Obra: PROJETO RNEST – TREM 2 - UCR

TAG: EM-SUORTE-XE-022-0228

Relatório: RELATÓRIO DE INSPEÇÃO DE RECEBIMENTO DE ESTRUTURA METÁLICA EXISTENTE

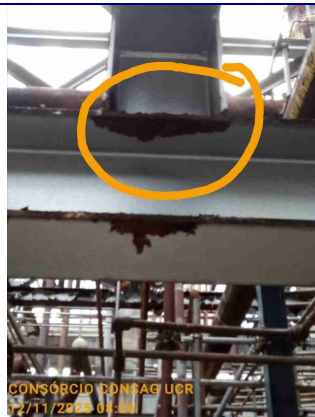
As estruturas estão isentas de corrosão e/ou com oxidação aceitável?

56546 Estrutura com corrosão.

Ponto de corrosão na viga (490C)

Reparar localmente mesa superior.

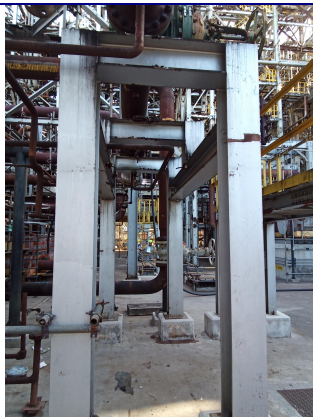
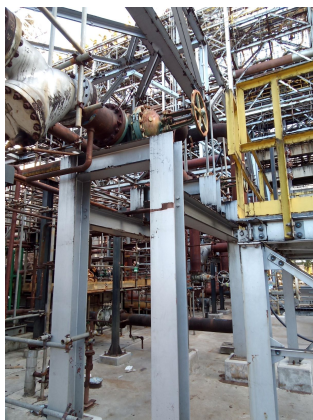
Fire Proofing instalado conforme projeto ?

56548 Fireproofing não instalado.

Realizar instalação de proteção contra fogo conforme projeto.
