Relatório: CZ6_RNEST_U22_3.1.1.1_ELE_RIR_700-CHZ-247-AT-FL01_0

Obra: PROJETO RNEST – TREM 2 - UCR

Relatório: RELATÓRIO DE INSPEÇÃO DE RECEBIMENTO
DE MALHA DE ATERRAMENTO EXISTENTE

TAG: 700-CHZ-247-AT-FL01

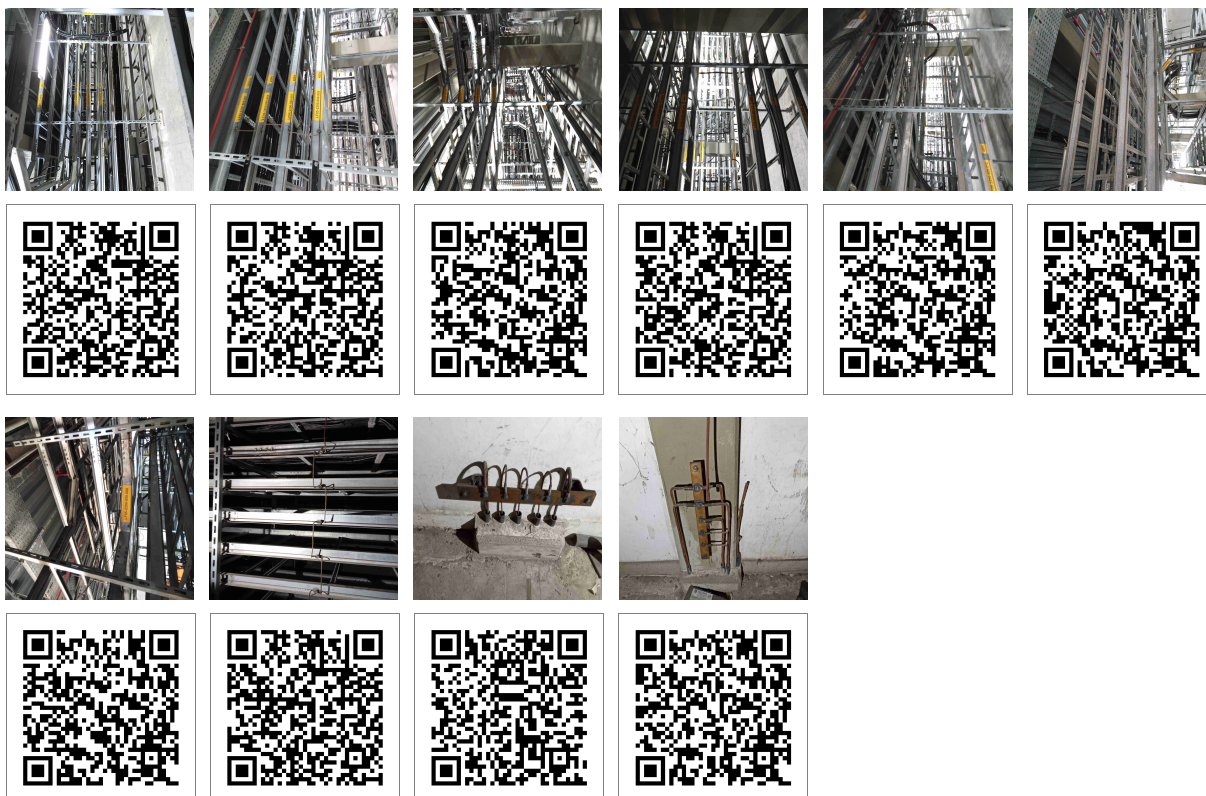
As buchas de acabamento estão aterradas?	NA (19/11/2025 11:37)	✓
As descidas do SPDA estão protegidas por tubo de PVC conforme projeto?	NA (19/11/2025 11:37)	✓
Os cabos do SPDA não estão em contato com a estrutura protegida?	NA (19/11/2025 11:37)	✓
Os detalhes de aterramento atendem a N-300?	Sim (19/11/2025 11:37)	✓
A infraestrutura esta aterrada conforme projeto e integra?	Sim (19/11/2025 11:37)	✓

Evidências - A infraestrutura está aterrada conforme projeto e íntegra?
