Relatório: CZ6_RNEST_U22_3.1.1.1_ELE_RIR_700-CHZ-247-AT-FL04_0

Obra: PROJETO RNEST – TREM 2 - UCR

Relatório: RELATÓRIO DE INSPEÇÃO DE RECEBIMENTO
DE MALHA DE ATERRAMENTO EXISTENTE

TAG: 700-CHZ-247-AT-FL04

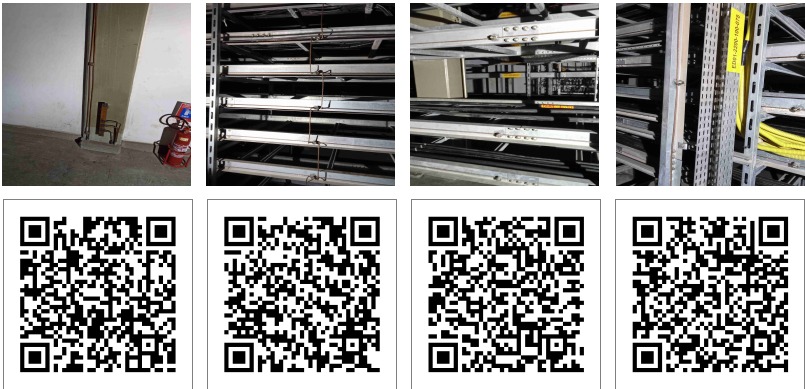
As buchas de acabamento estão aterradas?	NA (13/11/2025 09:30)	✓
As descidas do SPDA estão protegidas por tubo de PVC conforme projeto?	NA (13/11/2025 09:31)	✓
Os cabos do SPDA não estão em contato com a estrutura protegida?	NA (13/11/2025 09:31)	✓
Os detalhes de aterramento atendem a N-300?	Sim (13/11/2025 09:31)	✓
A infraestrutura esta aterrada conforme projeto e integra?	Sim (13/11/2025 09:31)	✓

Evidências - A infraestrutura esta aterrada conforme projeto e integra?
