Relatório: CZ6_RNEST_U22_3.1.1.1_ELE_RIR_700-CHZ-247-AT-FL11_0

Obra: PROJETO RNEST – TREM 2 - UCR

Relatório: RELATÓRIO DE INSPEÇÃO DE RECEBIMENTO
DE MALHA DE ATERRAMENTO EXISTENTE

TAG: 700-CHZ-247-AT-FL11

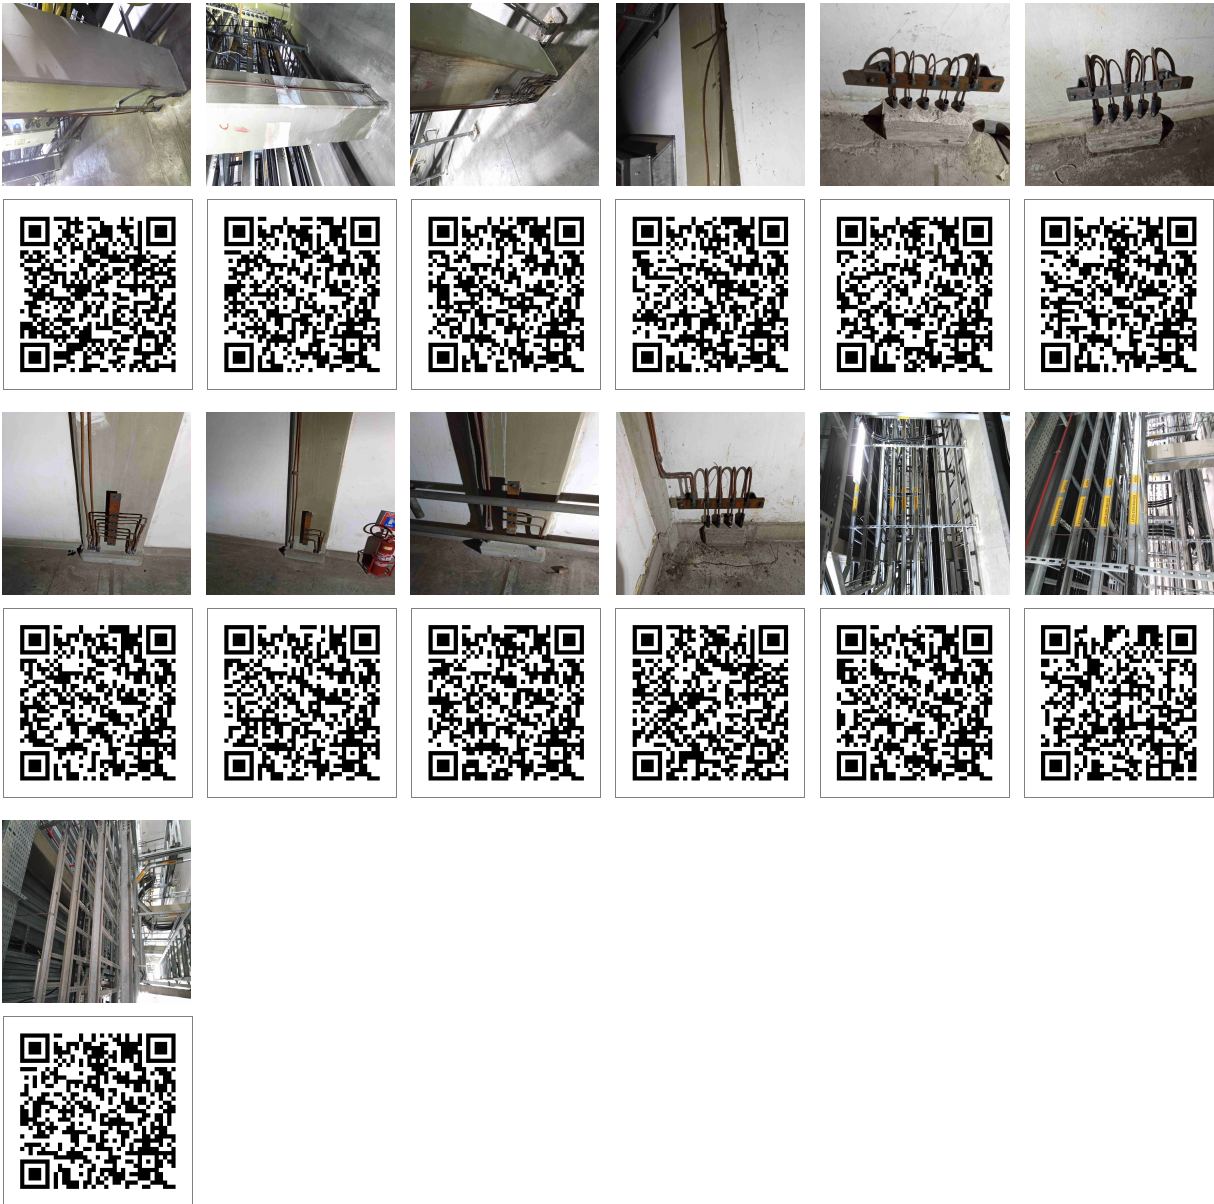
Evidências - A infraestrutura esta aterrada conforme projeto e integra?

As buchas de acabamento estão aterradas?	NA (14/11/2025 08:34)	✓
As descidas do SPDA estão protegidas por tubo de PVC conforme projeto?	NA (14/11/2025 08:34)	✓
Os cabos do SPDA não estão em contato com a estrutura protegida?	NA (14/11/2025 08:34)	✓
Os detalhes de aterramento atendem a N-300?	Sim (14/11/2025 08:34)	✓
A infraestrutura esta aterrada conforme projeto e integra?	Sim (14/11/2025 08:34)	✓
