Relatório: CZ6_RNEST_U22_3.1.1.1_ELE_RIR_700-CHZ-247-AT-FL02_0

Obra: PROJETO RNEST – TREM 2 - UCR

TAG: 700-CHZ-247-AT-FL02

Formulário: RELATÓRIO DE INSPEÇÃO DE RECEBIMENTO DE MALHA DE ATERRAMENTO EXISTENTE

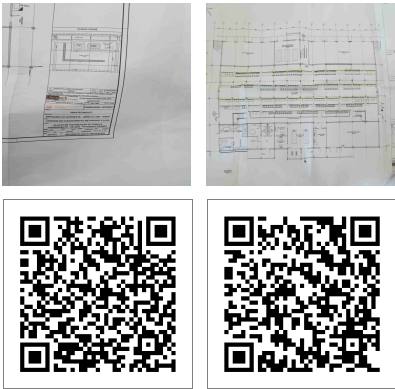
Evidências - Local

Nível 2 / EL- 20510 mm / eixos: 02 ao 15 (13/11/2025 08:42)

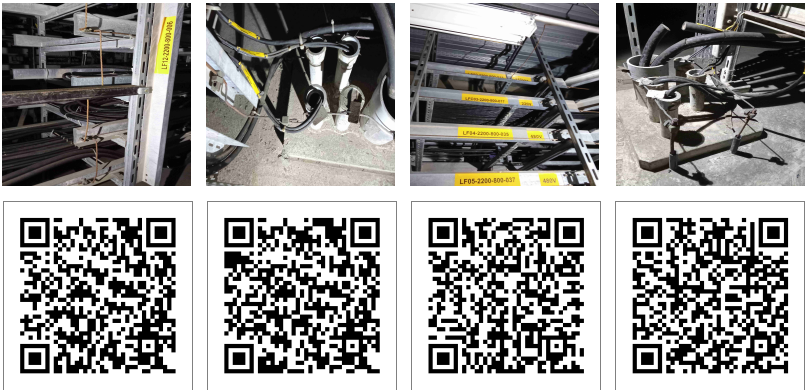
Evidências - A infraestrutura esta aterrada conforme projeto e integra?

As descidas do SPDA estão protegidas por tubo de PVC conforme projeto?	NA (12/11/2025 16:00)	✓
Os cabos do SPDA não estão em contato com a estrutura protegida?	NA (12/11/2025 16:00)	✓
Os detalhes de aterramento atendem a N-300?	Sim (12/11/2025 16:00)	✓
A infraestrutura esta aterrada conforme projeto e integra?	Sim (12/11/2025 16:00)	✓
