Relatório: CZ6_RNEST_U22_3.1.1.1_ELE_RIR_M-B-22018B_0

Obra: PROJETO RNEST – TREM 2 - UCR

TAG: M-B-22018B

RELATÓRIO: RELATÓRIO DE INSPEÇÃO DE
RECEBIMENTO DOS MOTORES EXISTENTES

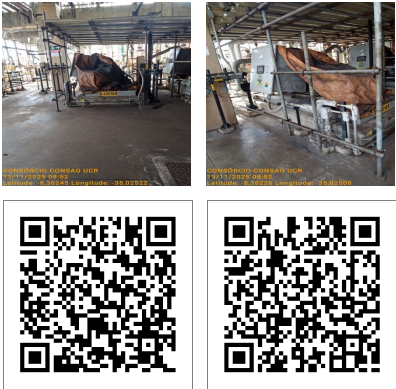
Evidências - O equipamento está apto para preservação?

O equipamento está apto para preservação?

57020 Equipamento sem preservação.

Sugerimos a preservação do equipamento.
