Relatório: CZ6_RNEST_U22_3.1.1.1_INS_RIR_TUB-PNEUM-SY-222210

Obra: PROJETO RNEST – TREM 2 - UCR

TAG: TUB-PNEUM-SY-222210

Relatório: RELATÓRIO DE INSPEÇÃO DE RECEBIMENTO DE TUBING DE INSTRUMENTAÇÃO EXISTENTE

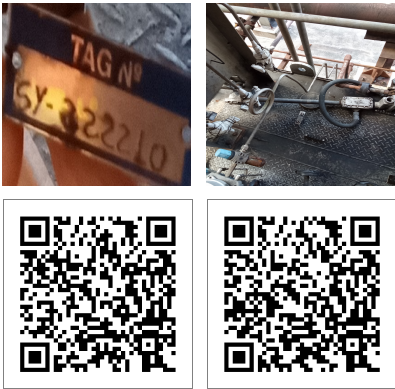
Evidências - Linha instalada?

Tubing isento de amassados, oxidações, contaminação, respingos de soldas ou cortes fora de esquadro?	Não (21/11/2025 11:41)	
Está em conformidade conforme o projeto, (tubing Polido)?	Não (21/11/2025 11:42)	
Corpo/Conexão/Porcas/Anilhas, do mesmo Fabricante e possui marcação conforme o projeto e N-858?	Sim (21/11/2025 11:42)	
As conexões OD possuem dupla anilha?	Sim (21/11/2025 11:42)	
Anilhas montadas invertidas?	Sim (21/11/2025 11:42)	
Distância entre anilha e extremidade do tubing adequada?	Sim (21/11/2025 11:42)	
Conexões instaladas isenta de danos e oxidação?	Não (21/11/2025 11:42)	
Válvulas estão em conformidade conforme o projeto?	Não (21/11/2025 11:42)	
Fixação montada adequadamente?	Não (21/11/2025 11:42)	
Ha algo a acrescentar na inspeção?	NA (21/11/2025 11:42)

63827 instalação incompleta

sugerimos a completamentação dos trechos faltantes
