Relatório: CZ6_RNEST_U22_3.1.1.1_ELE_RIR_700-CHZ-247-AT-FL06_0

Obra: PROJETO RNEST – TREM 2 - UCR

Documentos de Referências: DE-5290.00-22212-700-CHZ-247_B

TAG: 700-CHZ-247-AT-FL06

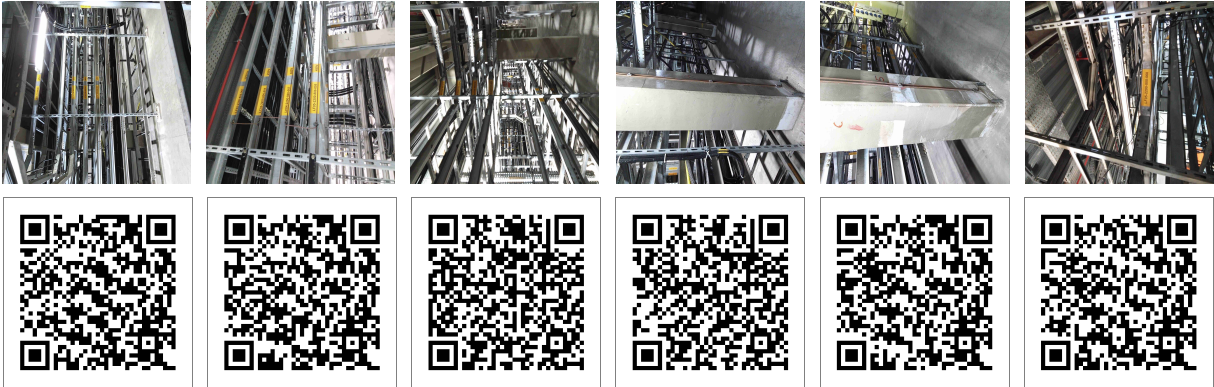
As buchas de acabamento estão aterradas?	NA (13/11/2025 11:35)	✓
As descidas do SPDA estão protegidas por tubo de PVC conforme projeto?	NA (13/11/2025 11:35)	✓
Os cabos do SPDA não estão em contato com a estrutura protegida?	NA (13/11/2025 11:36)	✓
Os detalhes de aterramento atendem a N-300?	Sim (13/11/2025 11:36)	✓
A infraestrutura esta aterrada conforme projeto e integra?	Sim (13/11/2025 11:36)	✓

Evidências - A infraestrutura esta aterrada conforme projeto e integra?
