Relatório: CZ6_RNEST_U22_3.1.1.1_ELE_RIR_M-B-22032B_0

Obra: PROJETO RNEST – TREM 2 - UCR

TAG: M-B-22032B

RELATÓRIO: RELATÓRIO DE INSPEÇÃO DE
RECEBIMENTO DOS MOTORES EXISTENTES

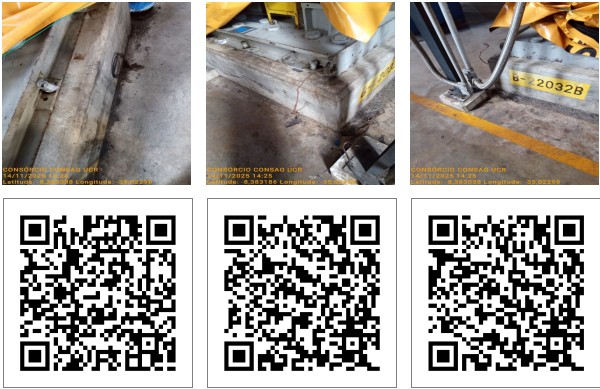
A placa de TAG esta em boas condições?	Sim (14/11/2025 14:16)	✓
A Pintura do motor está em boas condições e sem oxidação?	Sim (14/11/2025 14:16)	✓
A estrutura do motor esta isenta de amassamento ou avarias?	Sim (14/11/2025 14:16)	✓
As tampas/mancais isenta de vazamento de óleo ou graxa?	Sim (14/11/2025 14:20)	✓
Os parafusos das tampas estão completos e integros?	Sim (14/11/2025 14:21)	✓
Caixa de ligação isenta de avarias em bom estado de conservação?	Sim (14/11/2025 14:21)	✓
A base de fixação isenta de avarias e oxidação?	Sim (14/11/2025 14:21)	✓
A base esta grauteada e adequada?	Sim (14/11/2025 14:21)	✓
Equipamento aterrado e interligado corretamente a malha?	Não (14/11/2025 14:24)	✗

Evidências - Equipamento aterrado e interligado corretamente a malha?

57763 Falta aterramento.

Sugerimos adequação do aterramento e a conexão do mesmo no equipamento conforme projeto.
