Relatório: CZ6_RNEST_U22_3.1.1.1_ELE_RIR_700-CHZ-247-AT-FL05_0

Obra: PROJETO RNEST – TREM 2 - UCR

Relatório: RELATÓRIO DE INSPEÇÃO DE RECEBIMENTO
DE MALHA DE ATERRAMENTO EXISTENTE

TAG: 700-CHZ-247-AT-FL05

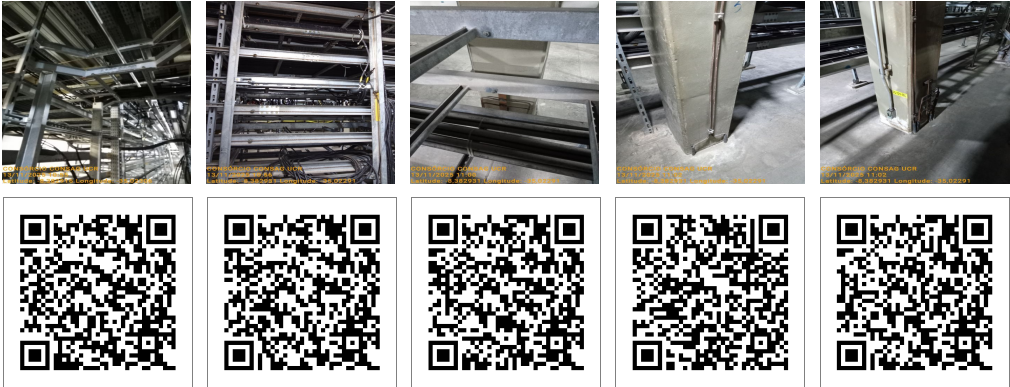
Evidências - A infraestrutura esta aterrada conforme projeto e integra?

As buchas de acabamento estão aterradas?	NA (13/11/2025 10:41)	✓
As descidas do SPDA estão protegidas por tubo de PVC conforme projeto?	NA (13/11/2025 10:41)	✓
Os cabos do SPDA não estão em contato com a estrutura protegida?	NA (13/11/2025 10:41)	✓
Os detalhes de aterramento atendem a N-300?	Sim (13/11/2025 10:41)	✓
A infraestrutura esta aterrada conforme projeto e integra?	Sim (13/11/2025 10:41)	✓
