Relatório: CZ6_RNEST_U22_3.1.1.1_CVL_RIR_EM-B-22001A-B-C_0

Obra: PROJETO RNEST – TREM 2 - UCR

TAG: EM-B-22001A-B-C

Relatório: RELATÓRIO DE INSPEÇÃO DE RECEBIMENTO
DE ESTRUTURA METÁLICA EXISTENTE

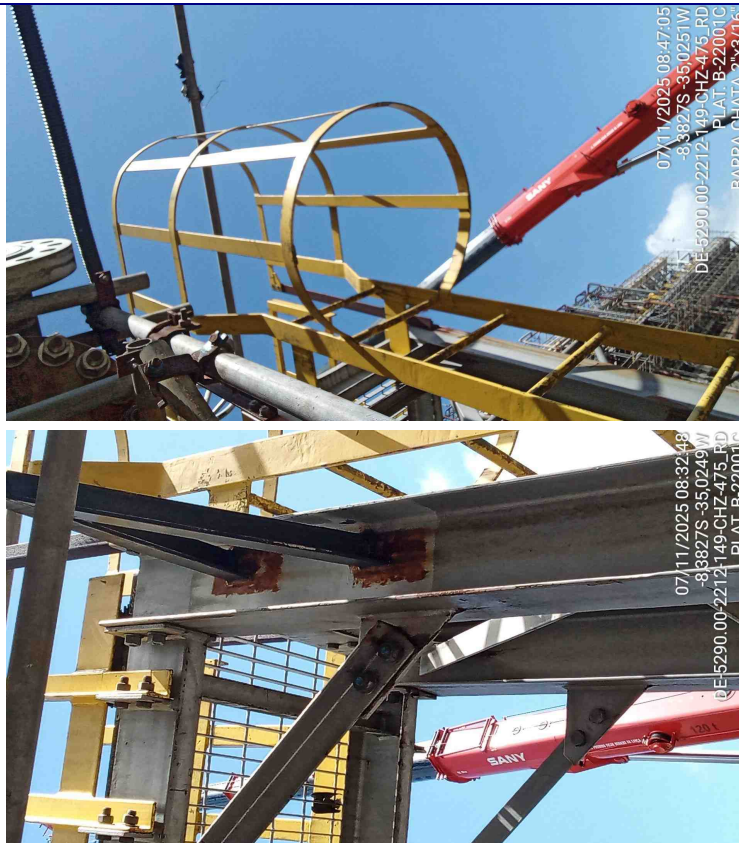
AO INSPECIONAR AS ESTRUTURAS FORAM IDENTIFICADAS DUAS DIVERGÊNCIAS ENTRE O FÍSICO x AS-BUILT.

NA PRIMEIRA, A FIXAÇÃO DAS VIGAS "U" NO PERFIL ESTÃO PARAFUSADAS E NO AS-BUILT, ESTÁ DESCRITO SOLDA EM ÂNGULO.

JÁ A SEGUNDA, CONSISTE DIVERGÊNCIA NAS DIMENSÕES DAS BARRAS CHATAS HORIZONTAIS E VERTICAIS DO ARCO DA ESCADA MARINHEIRO;

FÍSICO: VERTICAIS: 2"x3/16" x PROJETO: 2"x1/4";

FÍSICO: HORIZONTAIS: 2"x3/16" x PROJETO: 1.1/4"x1/4";

VIDE RESPECTIVAS IMAGENS.

AÇÃO:

REVISAR AS-BUILT

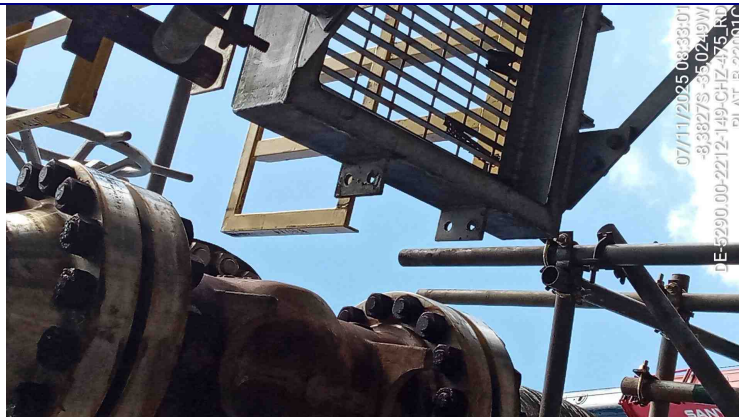
NA PLATAFORMA B-22001 C, FALTA MONTAGEM DO GUARDA-CORPO DA FACE OPOSTA A ESCADA, TAG 0177C (VIDE DESENHO DE FABRICAÇÃO).

AÇÃO:

CONCLUIR MONTAGEM
