Relatório: CZ6_RNEST_U22_3.1.1.1_CVL_RIR_EM-SUORTE-XE-022-0272-0273_0

Obra: PROJETO RNEST – TREM 2 - UCR

TAG: EM-SUORTE-XE-022-0272-0273

Relatório: RELATÓRIO DE INSPEÇÃO DE RECEBIMENTO
DE ESTRUTURA METÁLICA EXISTENTE

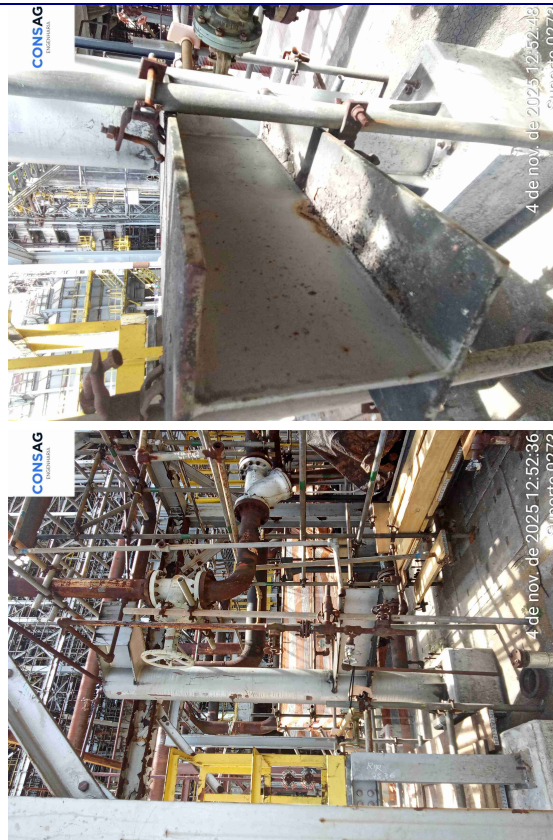
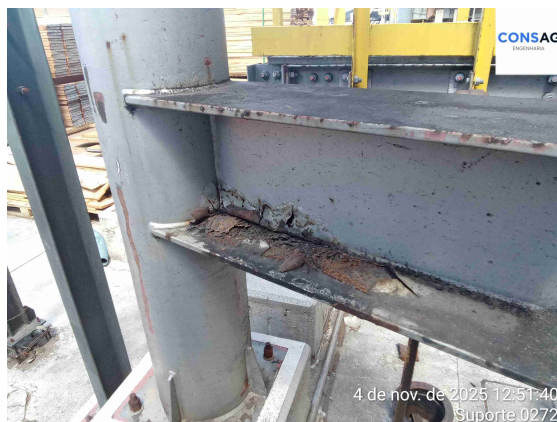
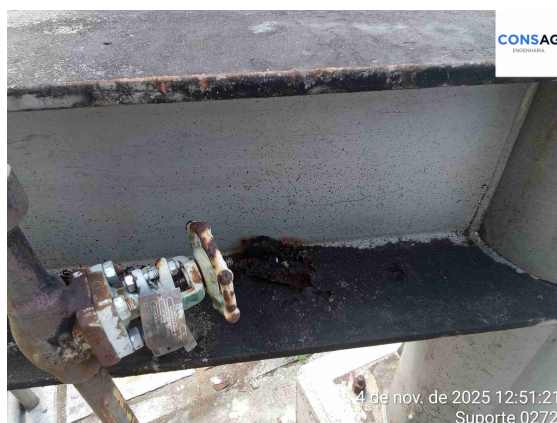
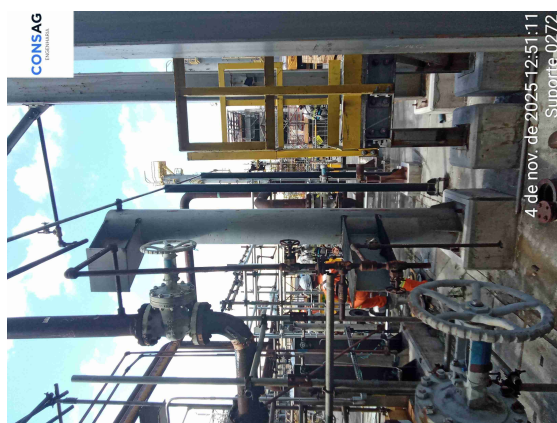
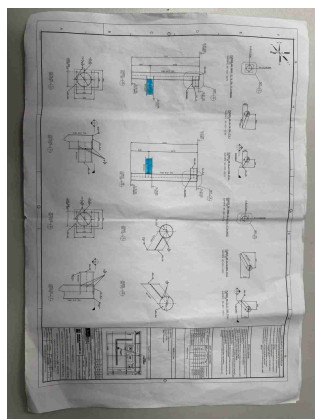
Durante a inspeção visual foi identificado pontos de corrosão de nível moderado nos suportes XE-021-272/273. As áreas afetadas apresentam perda parcial de material metálico, principalmente nas regiões de contato e apoio estrutural, caracterizando a necessidade de intervenção corretiva para garantir a integridade e funcionalidade dos suportes.

Nos locais danificados por corrosão, recomenda-se a execução de reparo com enchimento de solda nas áreas com perda superficial de material. Quando a deterioração apresentar perda significativa de espessura, deve-se realizar a substituição parcial do trecho afetado mediante inserte metálico, conforme especificações de engenharia e procedimentos de soldagem qualificados.

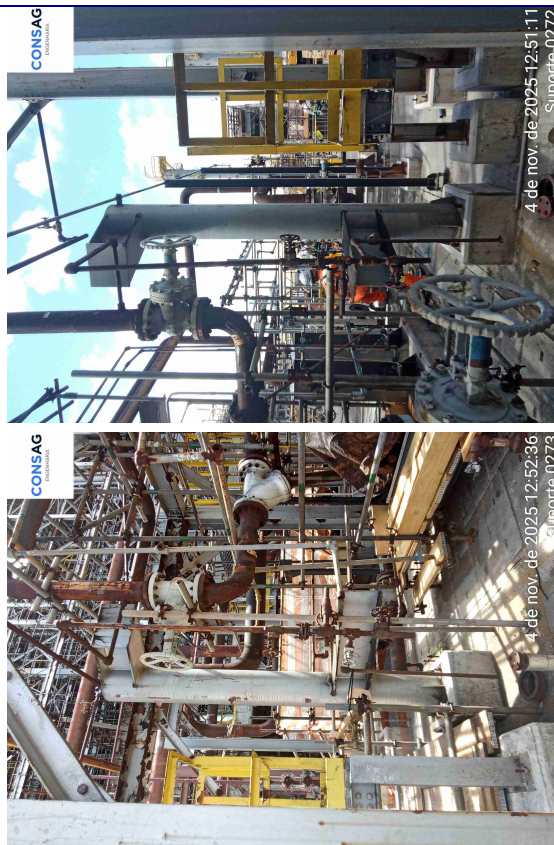
**Análise técnica:**
Durante inspeção em campo foi constatado que os suportes especiais de tubulação 272 e 273, não receberam camada de revestimento de proteção passiva contra fogo (fireproofing), que deve ser aplicado de forma contínua sobre os elementos estruturais metálicos.
- Sugestão de ação:
Recomenda-se avaliar a necessidade de aplicação do sistema de proteção passiva contra fogo para os referidos suportes, de modo a garantir a proteção contra fogo, assegurando a conformidade com os requisitos de segurança.
