Relatório: CZ6_RNEST_U22_3.1.1.1_ELE_RIR_700-CHZ-247-AT-FL03_0

Obra: PROJETO RNEST – TREM 2 - UCR

TAG: 700-CHZ-247-AT-FL03

Relatório: RELATÓRIO DE INSPEÇÃO DE RECEBIMENTO DE MALHA DE ATERRAMENTO EXISTENTE

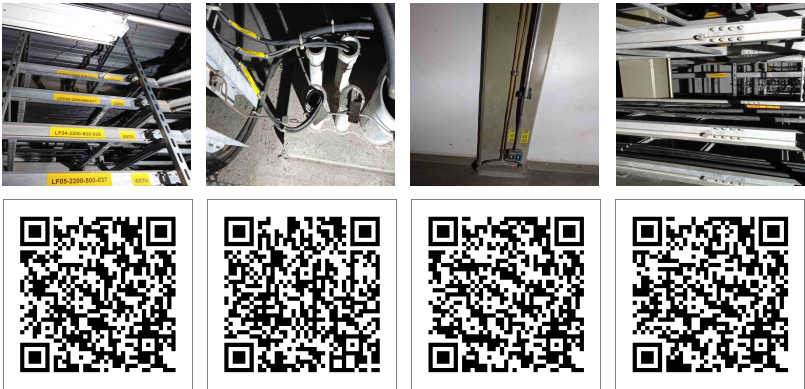
As buchas de acabamento estão aterradas?	NA (13/11/2025 08:47)	✓
As descidas do SPDA estão protegidas por tubo de PVC conforme projeto?	NA (13/11/2025 08:48)	✓
Os cabos do SPDA não estão em contato com a estrutura protegida?	NA (13/11/2025 08:48)	✓
Os detalhes de aterramento atendem a N-300?	Sim (13/11/2025 08:48)	✓
A infraestrutura esta aterrada conforme projeto e integra?	Sim (13/11/2025 08:48)	✓

Evidências - A infraestrutura esta aterrada conforme projeto e integra?
