FICHA DE REPARACIÓN				Nº DE FICHA	00002
				FECHA	00/00/00
NOMBRE	VICTOR				
APELLIDOS	POZA CALAVIA				
CICLO DE REFERENCIA					
CIUDAD		EDAD			
TELÉFONO					
CORREO ELECTRONICO

INFORMACIÓN DEL OBJETO A REPARAR		DETALLES (FOTOS)
QUE ES?	ROTOMARTILLO METABO BH E 6024 CONTACT	 
QUE LE PASA?	NO ENTRA EL PERCUTOR	
QUE TE PROPON ES HACER?	DESMONTARLO PARA SABER CUAL ES EL PROBLEMA.	
	<p>FUNCIONAMIENTO ROTOMARTILLO</p> <p><a href="https://www.youtube.com/watch?v=yS0hH786h3o&amp;t=197s">https://www.youtube.com/watch?v=yS0hH786h3o&amp;t=197s</a></p>

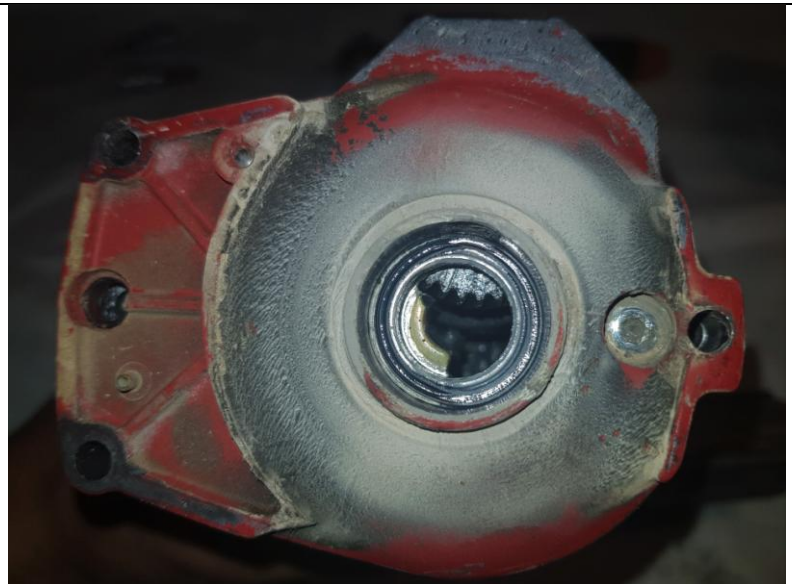
ABRO LA PARTE DELANTERA DEL TALADRO DONDE VAN LOS ENGRANAJES CON UNA LLAVE TORX T20

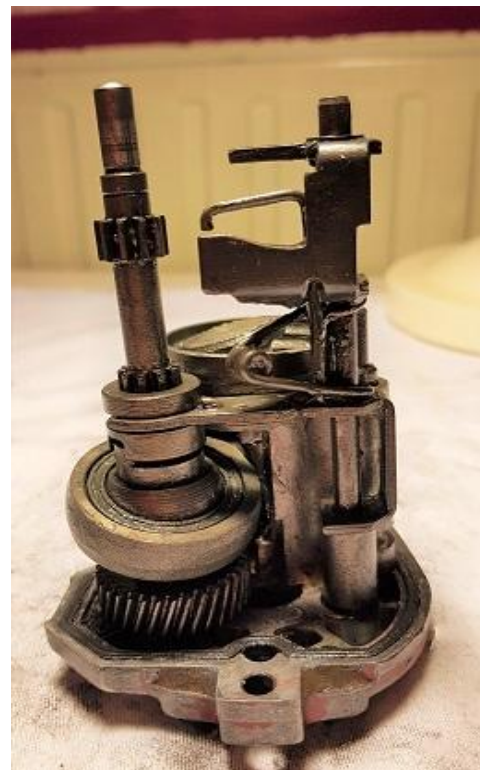
EXTRAIGO CON LA MANO, UNA PARTE DEL CONJUNTO, YA QUE OTRA PARTE NO SALIA

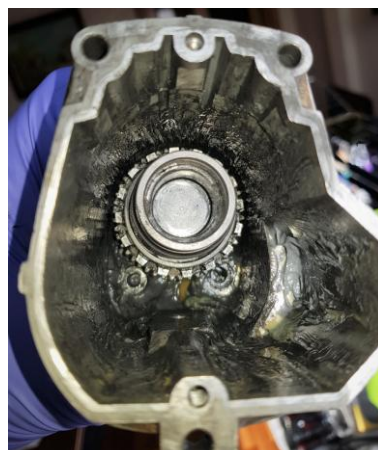
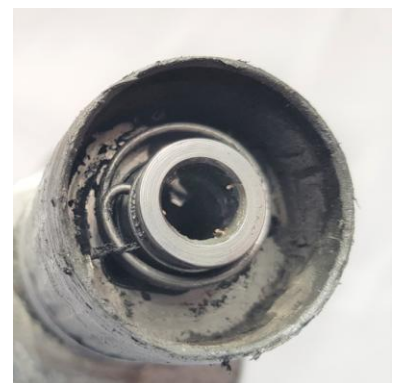
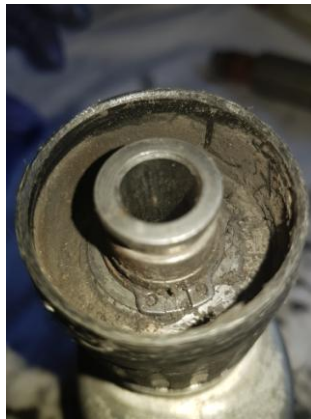
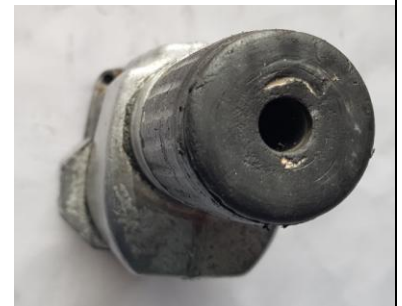
EL EJE QUE TRANSMITE EL MOVIMIENTO Y EL GOLPE, ESTA SUJETO POR EL PORTA BROCAS SDS (EJE DE TRANSMISIÓN RANURADO)

ABRO LA TAPA DEL PORTABROCAS , QUITAMOS EL MUELLE HACIENDO PALANCA CON UN DESTORNILLADOR Y DESPUÉS QUITAMOS EL ANILLO DE SEGURIDAD CON UNOS ALICATES DE PUNTAS REDONDEADAS.

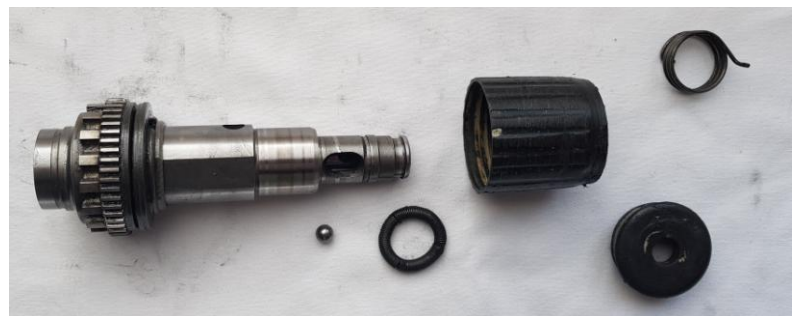
Y CON LA MANO EXTRAIGO LA PARTE DEL EJE.  
EL EJE TIENE DOS LADOS PLANOS PARA QUE EL ENGRANAJE PUEDA TRANSMITIR EL MOVIMIENTO ROTATIVO.

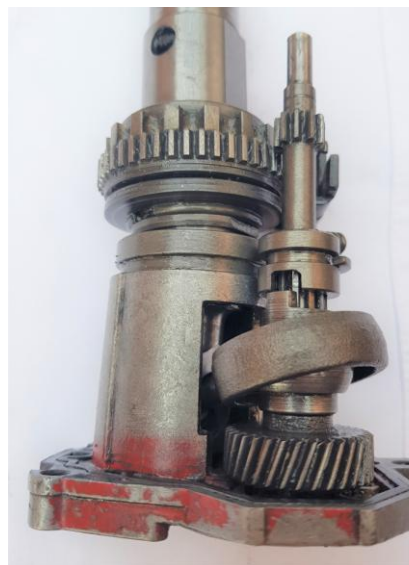
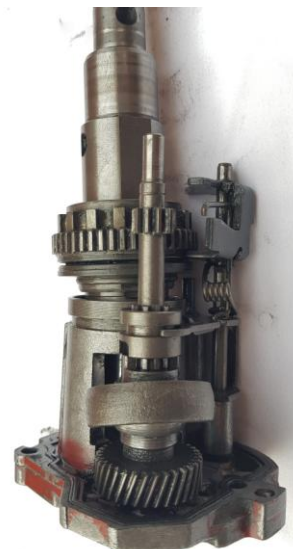
*AQUÍ MONTO PARA VER LA CADENA CINEMÁTICA. DONDE PODEMOS VER LOS ENGRANAJES, LA LEVA PARA EL MOVIMIENTO DEL PISTÓN Y EL EMBRAGUE QUE ACCIONA ESA LEVA.*

*DIENTES DE LOS ENGRANAJES:  
EJE MOTOR: 6  
1ER ENGRANAJE: 34  
2º ENGRANAJE: 10  
3er ENGRANAJE : 47*

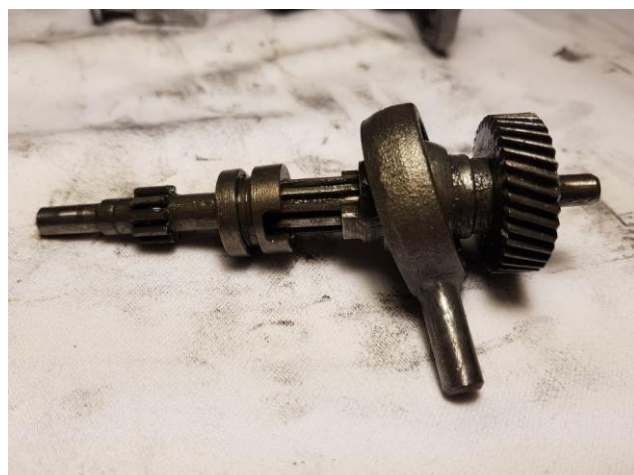
CON UN EXTRACTOR SACO EL ENGRANAJE QUE VA A PRESIÓN. Y PODEMOS SACAR EL EMBRAGUE .

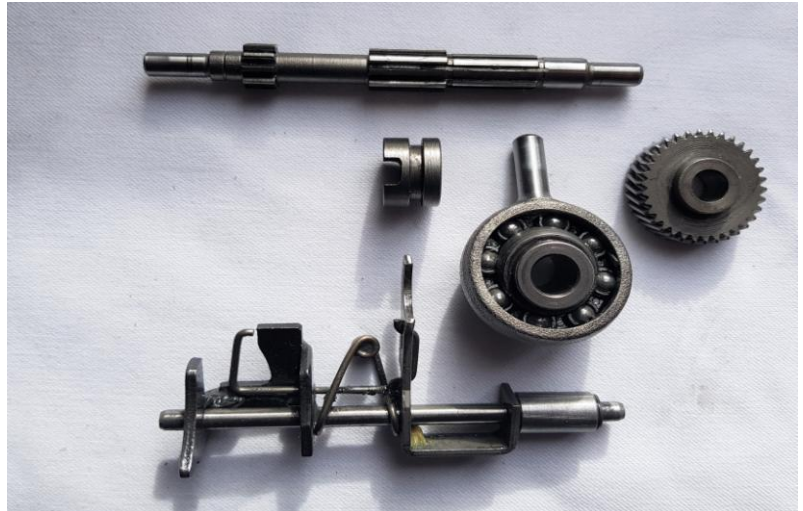
DESPIECE DEL SEGUNDO EJE  
DONDE VA LA LEVA Y EL  
EMBRAGUE

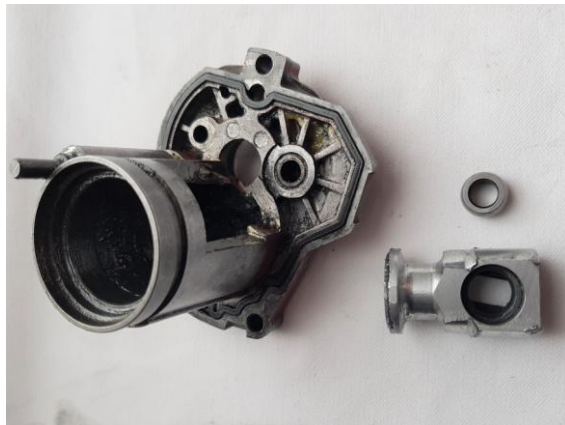
PISTÓN QUE HACE QUE SE  
COMPIMA EL AIRE

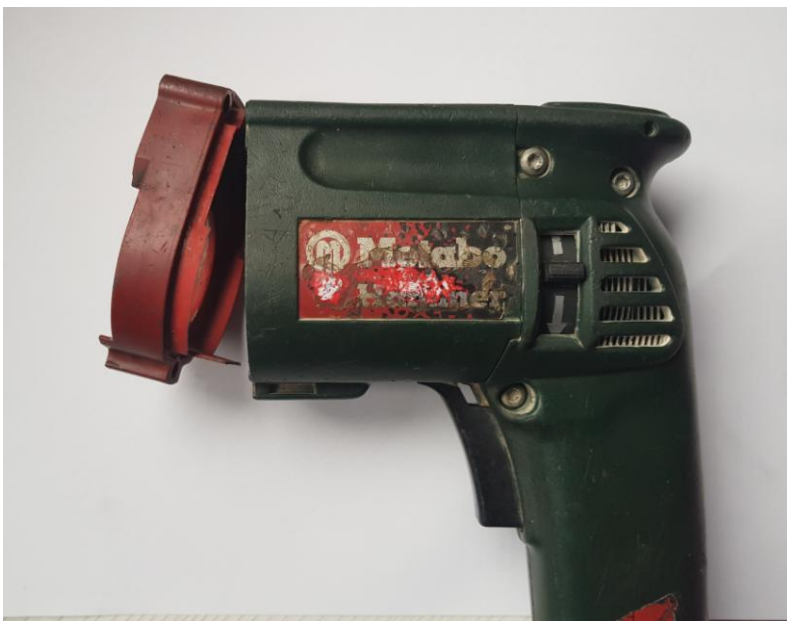
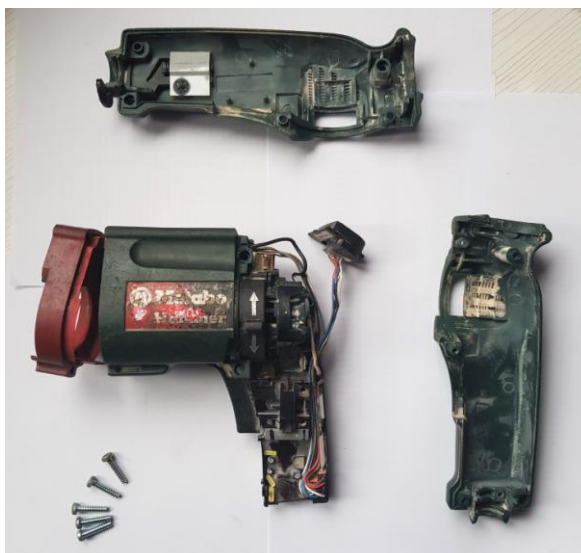
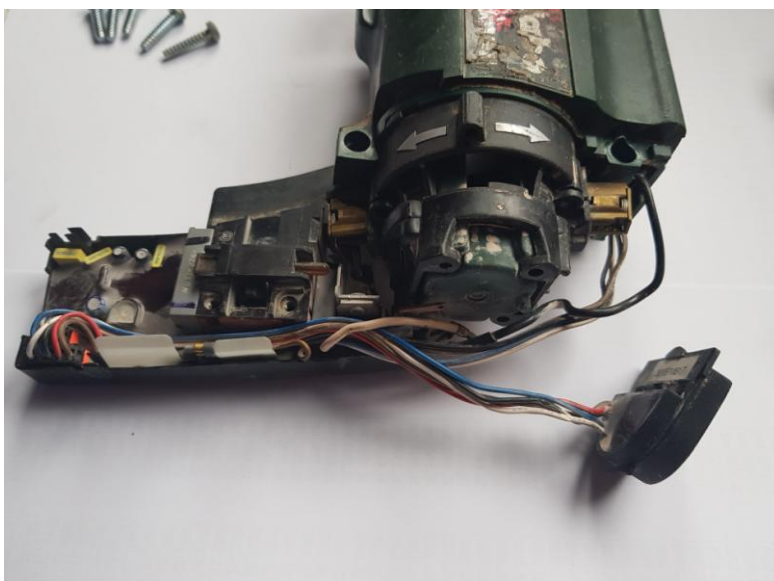
PARA ABRIR LA PARTE ELÉCTRICA SUELTO LOS LOS TRES TORNILLOS TORX 10 QUE HAY POR DELANTE Y DOS POR DETRAS.

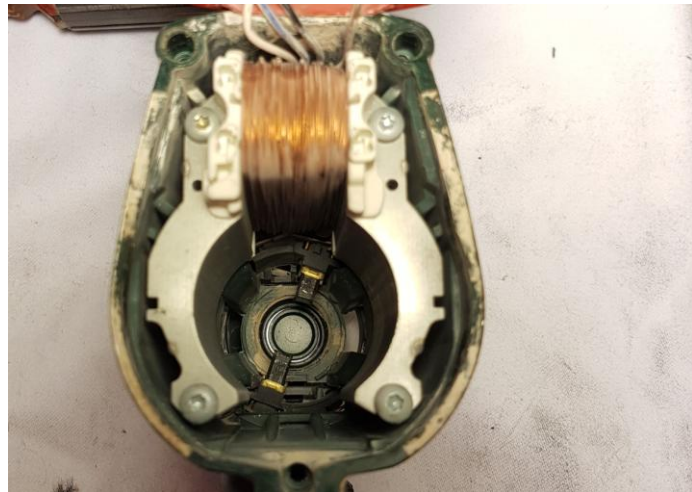
AQUÍ PODEMOS VER ES  
ESTÁTOR DEL MOTOR. Y LAS  
ESCOBILLAS DE GRAFITO

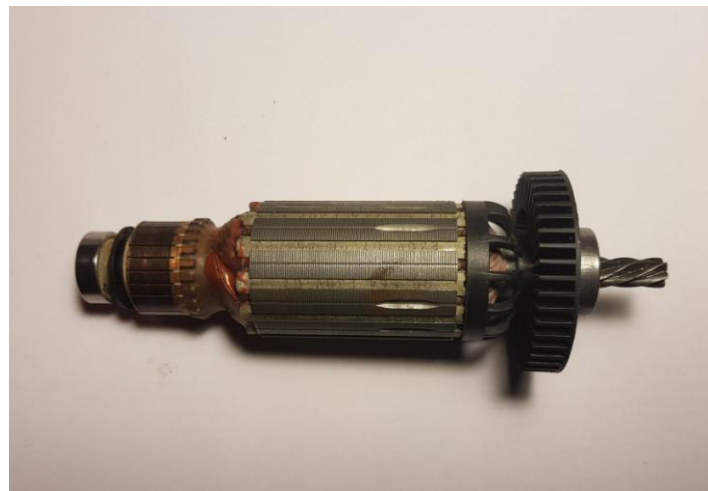
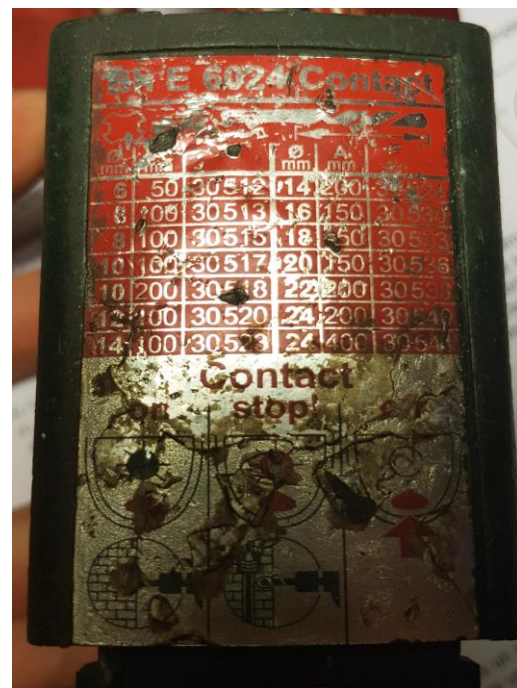
Y EL ROTOR
