FICHA DE REPARACIÓN				Nº DE FICHA	00012
				FECHA	16/10/2019
NOMBRE	Ismael				
APELLIDOS	Sánchez González				
CICLO DE REFERENCIA	MEM 2				
CIUDAD	Soria	EDAD	23		
TELÉFONO					
CORREO ELECTRONICO

INFORMACIÓN DEL OBJETO A REPARAR		DETALLES (FOTOS)
QUE ES?	Caladora

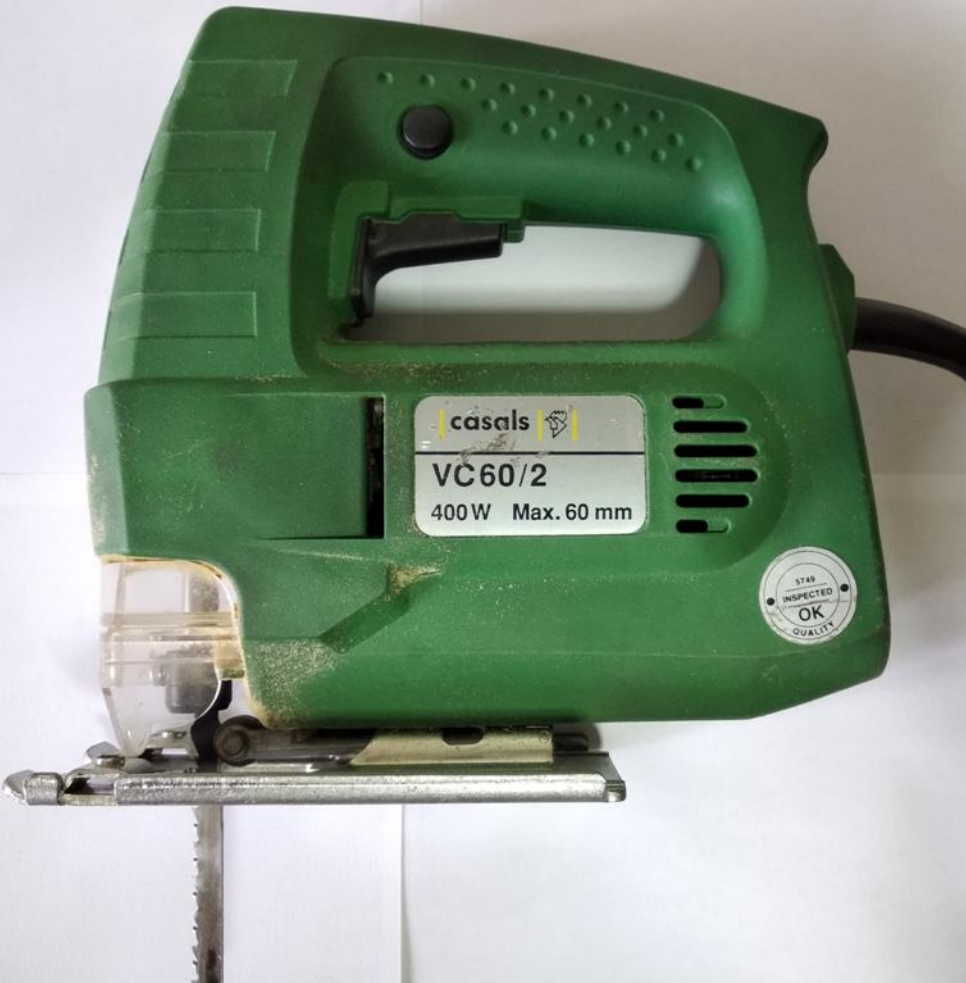
QUE LE PASA?	No funciona	
QUE TE PROPONES HACER?	Desmontar la máquina-herramienta.	
QUE AVERÍA HAS ENCONTRADO?	Pieza averiada : Piñón helicoidal	
SOLUCION ENCONTRADA	Sustituir pieza

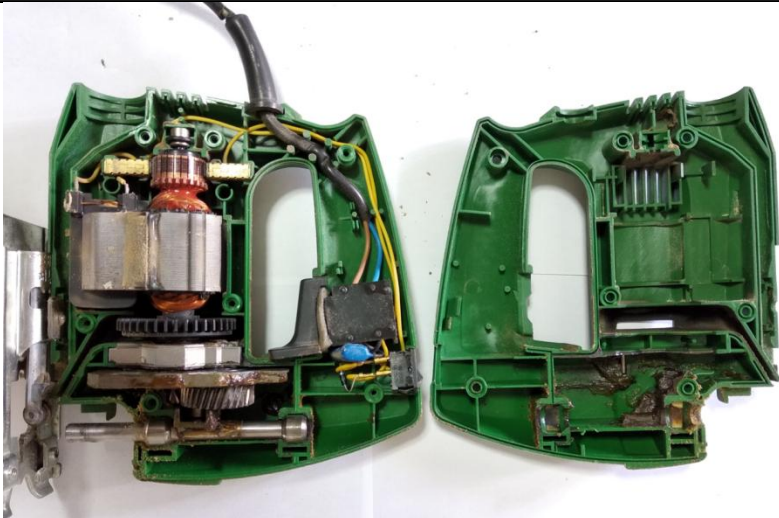
SEGUIMIENTO DE LA REPARACIÓN		DETALLES (FOTOS)
16/10/2019	Apertura de la Máquina-Herramienta

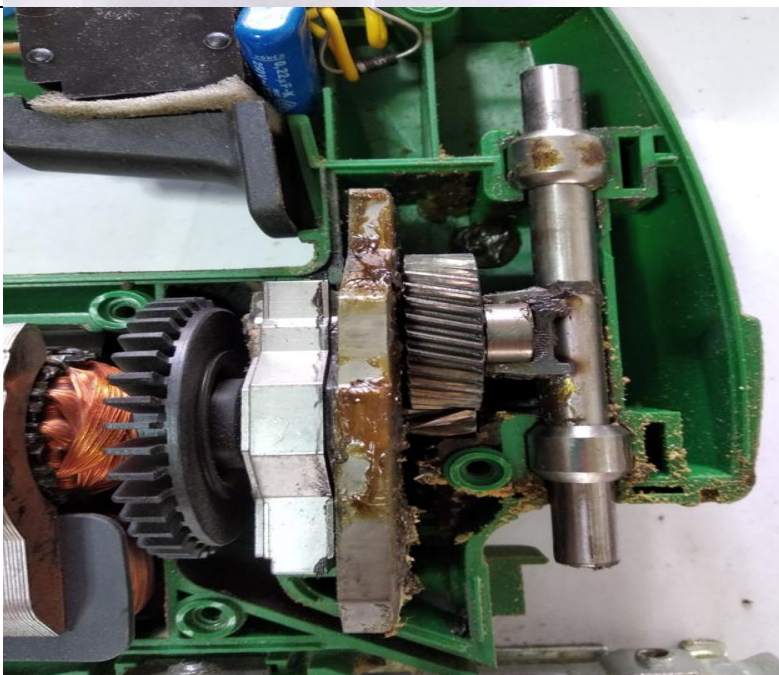
16/10/2019	Localización de la avería

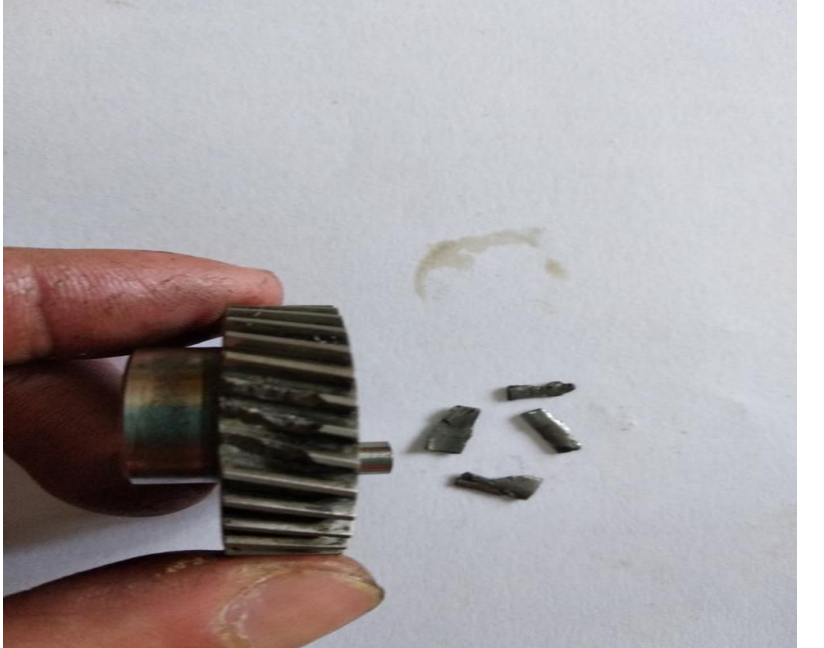
16/10/2019	Desmontar pieza averiada

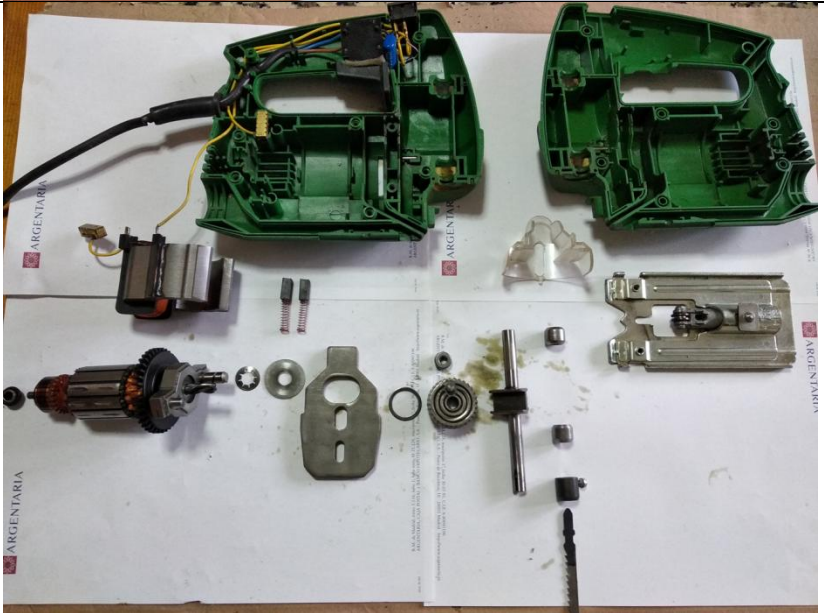
16/10/2019	Despiece total
