FICHA DE REPARACIÓN				Nº DE FICHA	00013
				FECHA	14/01/20
NOMBRE	ALFREDO				
APELLIDOS	SANCHEZ LOPEZ				
CICLO DE REFERENCIA					
CIUDAD	SORIA	EDAD			
TELÉFONO					
CORREO ELECTRONICO

INFORMACIÓN DEL OBJETO A REPARAR		DETALLES (FOTOS)
QUE ES?	Taladro Bosch GSB 13 RE	 
QUE LE PASA?	No enciende, posible fallo corriente	
QUE TE PROPONES HACER?	Mirar continuidad cable

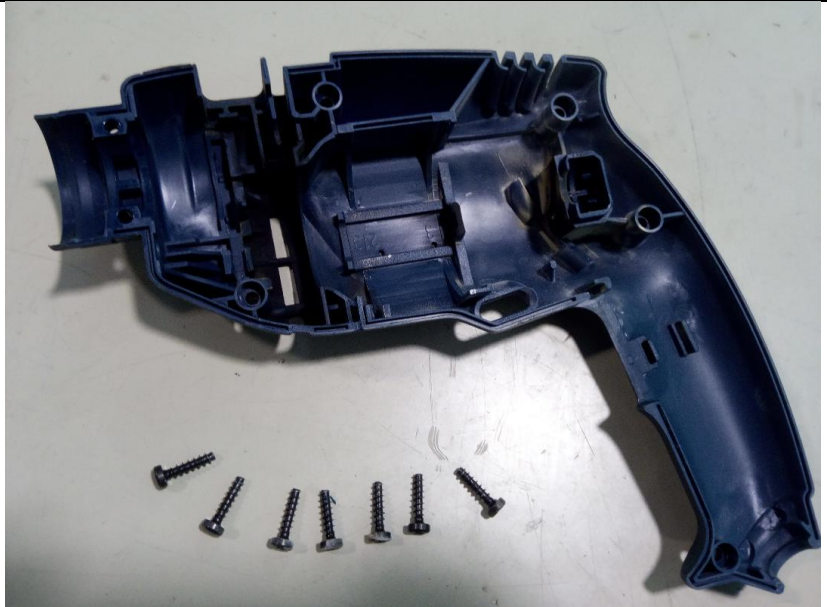
SEGUIMIENTO DE LA REPARACIÓN		DETALLES (FOTOS)
14-01-20	Desmontar carcasa Torx T-20

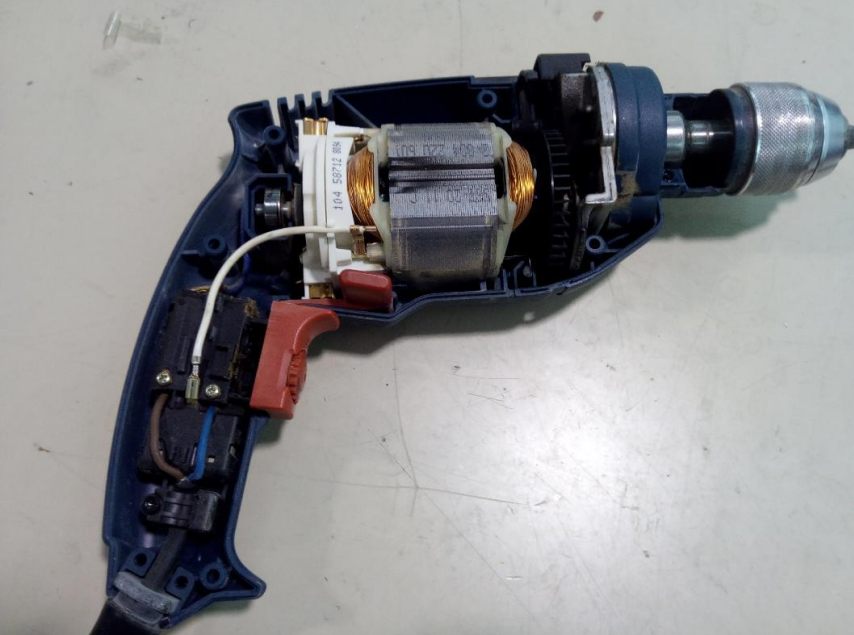
Limpiar

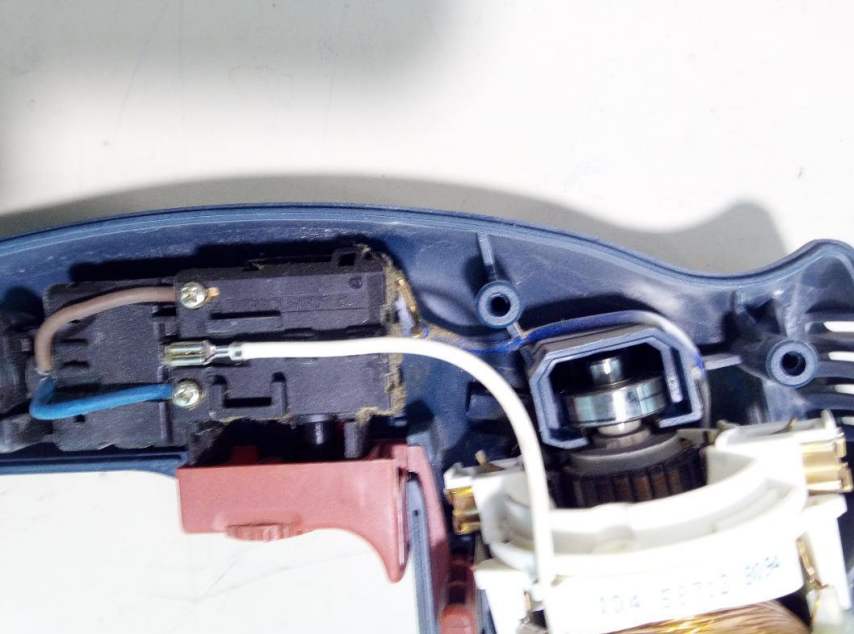
Mirar continuidad cable

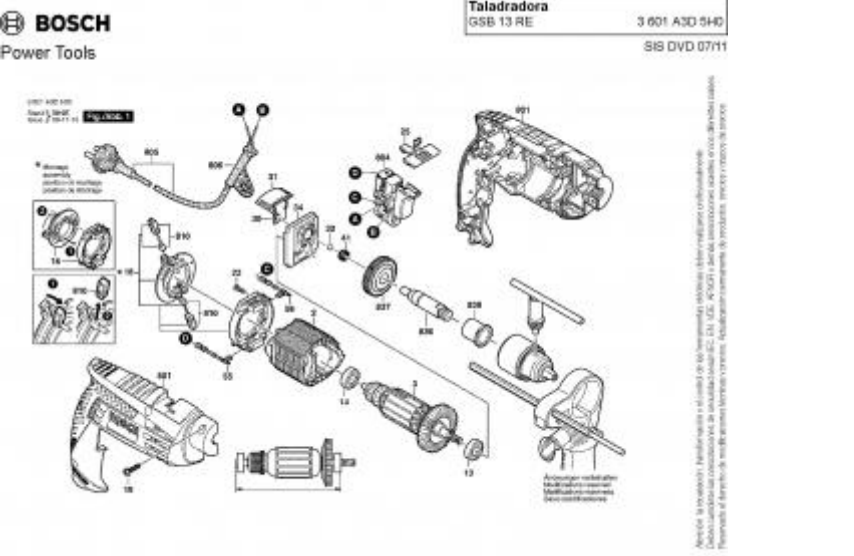
Máquina reparada

Cambiar Cable por uno nuevo o sanear.
