汶川 8.0 级地震中汶川县城房屋震害 及其加固情况分析^{*}

摘要: 依据 5·12 汶川地震中汶川县城 (威远镇) 11 个区域共 522 栋房屋的房屋安全鉴定报告, 深入统计分析房屋的震害情况及特点。结果表明, 县城房屋倒塌较少, 但破坏程度较重。破坏多集中在低层房屋以及砌体结构和木结构, 而钢筋混凝土框架及高层房屋破坏较轻。结合房屋的破坏情况, 对县城房屋的维修和加固情况进行分类统计, 分析维修加固中出现的问题, 并提出了相应建议。

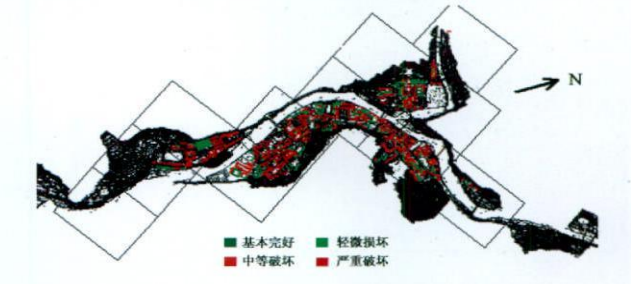
图 1 汶川县房屋区域划分和破坏等级分布图
Fig.1 Distribution map of seismic damage of buildings and region division in Wenchuan county

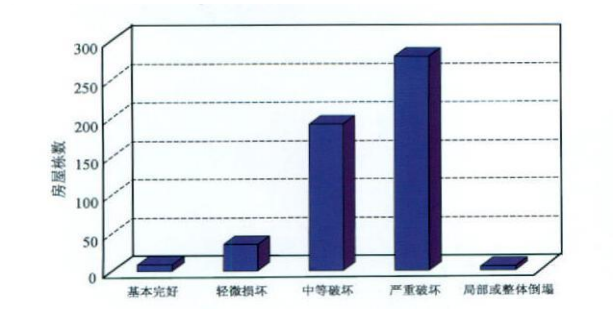
图 2 汶川县各种破坏等级房屋的栋数
Fig.2 Total buildings of different seismic damage levels in Wenchuan county

由图 2可知,汶川县严重破坏房屋的栋数最多,占所鉴定房屋总栋数的 53.64%;中等破坏房屋的栋数次之,占所鉴定房屋总栋数的 36.78%。破坏程度在中等及以上房屋的栋数占所鉴定房屋总栋数的 90.57%。由图 3可知,在汶川县不同破坏等级的房屋总建筑面积中,中等破坏的建筑房屋面积最大,占所鉴定房屋总面积的 50.77%;严重破坏房屋的建

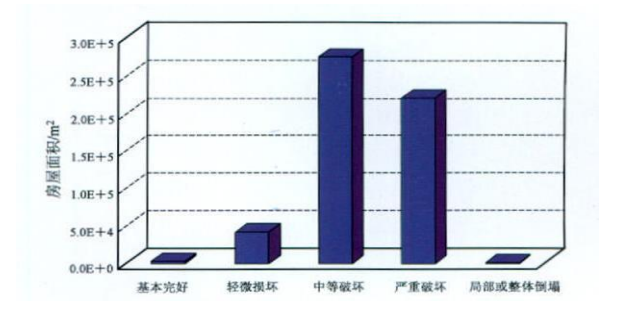
图 3 汶川县各种破坏等级房屋的面积
Fig.3 Building area of different seismic damage levels in Wenchuan county

筑面积次之,占所调查房屋总面积的 40.78%。破坏程度在中等及以上房屋的面积占所鉴定房屋总建筑面积的 91.71%。由鉴定结果分析可知,汶川县房屋的破坏情况十分严重。

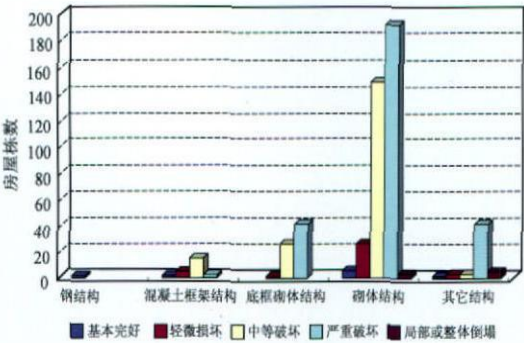
图 4、图 5中所指的其他结构主要为该县房屋所采用的木结构、石砌结构等;底框砌体结构指楼层底部为钢筋混凝土结构,上部结构为砌体结构;混凝土结构主要指钢筋混凝土结构。由图 4可知,其他结构类型房屋中严重破坏和倒塌的房屋栋数最

多,占该类型房屋总栋数的 86.79%;在砌体结构中,严重破坏和倒塌的房屋为 196栋,占该类型房屋栋数的 51.99%;破坏程度在中等及以上房屋为 345栋,占该类型房屋栋数的 91.51%;底框砌体结构破坏相对严重,其严重破坏的房屋的栋数占该类型房屋栋数的 60.29%。钢结构、混凝土结构破坏程度相对较轻,且没有出现局部或整体倒塌情况。由图 5可知,对于砌体结构而言,破坏程度在中等及以上房屋的建筑面积为 $3.03\times10^5\text{ m}^2$,占该类型房屋总建筑面积的 93.09%,由此说明汶川县的砌体结构破坏十分严重,大部分房屋需要进行加固处理。

图 4 汶川县城不同结构类型和破坏等级房屋的栋数
Fig.4 Different seismic damage level and types of buildings in Wenchuan county

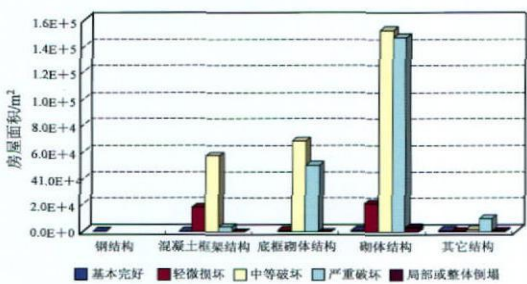
图 5 汶川县城不同结构类型和破坏等级房屋的面积
Fig.5 Building area of different seismic damage level and various types of buildings in Wenchuan county

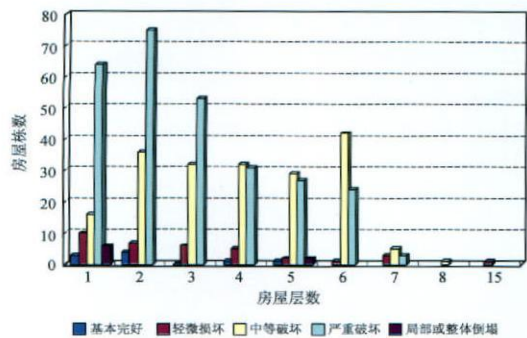
由图 6可知,在本次汶川县震害鉴定结果中,

破坏程度达到严重及以上的房屋栋数为 285栋, 3层及 3层以下且破坏程度达到严重破坏及以上的房屋栋数为 198栋, 占严重破坏及以上的房屋栋数的 69.47%。层数为一层的房屋共 99栋, 其中严重破坏的房屋为 64栋, 占该类型房屋栋数的 64.65%,

图 6 汶川县不同层数和破坏等级房屋的栋数
Fig.6 Quantity of stories and seismic damage level in Wenchuan county

局部或整体倒塌的房屋为 6 栋，占 6.06%。所以，一层房屋破坏程度达到严重及以上的房屋占该类房屋的 70.71%。同时，图 6 与图 7 中不同层数房屋的破坏等级分布有所差异，其主要原因在于汶川县低矮房屋建筑面积较小，而高层房屋建筑面积较大。比如该镇 6 层楼的房屋总建筑面积最大，达到 18 万多平方米。所以，图 7 中中等破坏的高层房屋的建筑面积最大。

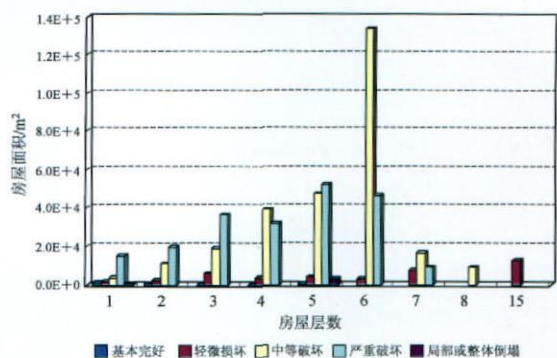
图 7 汶川县不同层数和破坏等级房屋的面积
Fig.7 Building area of different seismic damage level and type of buildings in Wenchuan county

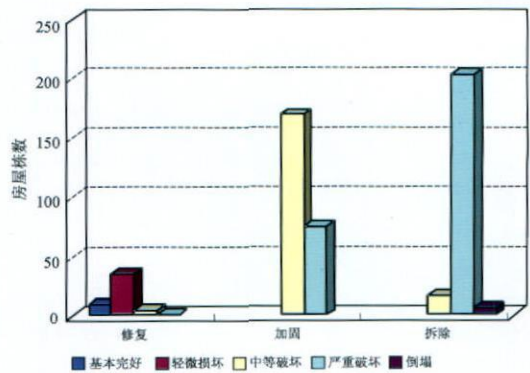
由图 8 可知，本次鉴定房屋中采用修复措施处理的为 50 栋，占调查房屋栋数的 9.58%。在修复的房屋中，尚有中等破坏（5 栋）和严重破坏（1 栋）的房屋未按规定进行按加固和拆除处理。

图 8 汶川县不同破坏等级房屋的维修加固措施情况
Fig.8 Repairing and reinforcement measures for buildings of different seismic damage level in Wenchuan county

由图 8 可知，本次鉴定房屋中采用加固措施处理的为 245 栋，占调查房屋栋数的 46.93%，中等破坏房屋占加固房屋栋数的 68.35%。由于地震灾后重建的规划和资金问题，对部分属于严重破坏的房屋也进行加固处理，占加固房屋栋数的 30.61%。

由图 8 可知，本次鉴定房屋中采用拆除措施处理的为 227 栋，占调查房屋栋数的 43.49%。严重破坏房屋占拆除房屋栋数的 89.87%，中等破坏的房屋占拆除房屋栋数的 7.49%。汶川县所拆除的中等破坏的房屋属于规划要求，其与房屋震害程度无关。

(3) 由本文统计可知，汶川县仍然有部分房屋未按规范措施进行维修加固，部分中等破坏和严重破坏的房屋修复后仍不能达到新规范对汶川县规定的Ⅷ度抗震设防标准，建议适当提高此类房屋的加固标准。
