超声波检测报告

报告编号: ZJC012-25-UT-089

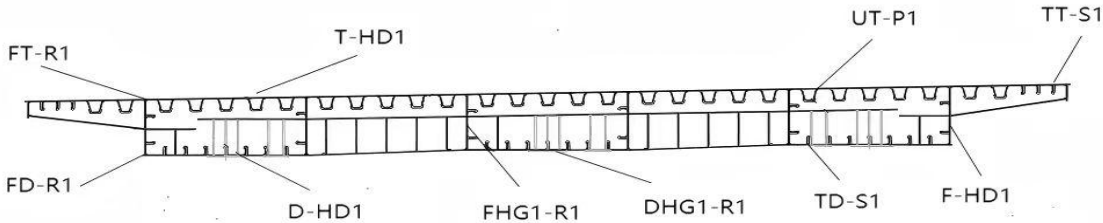
检测部位及缺欠示意图:

依据上述标准及合格级别, 本公司按照上述比例对上述检测部位焊缝进行了检测, 检测结论合格, 具体检测情况见下页检测结果表格。
