超声波检测报告

报告编号: ZJC012-25-UT-118

委托单位	江苏常鑫路桥集团有限公司		工程名称	沪蓉高速薛家道口东段扩能改造工程项目	
构件名称	ZL13-1		检测部位	对接焊缝	
材质	Q345qD	坡口形式	V 型	检测数量	35.608 m
检测时机	焊后 24 小时	焊接方法	CO ₂ 气体保护焊	检测比例	100%
热处理状态	AR	工件温度	25℃	表面状态	打磨光滑
仪器型号/编号	超声波探伤仪 SZ-C02	探头规格	5P9X9 70° 2.5P9X9 60°	耦合剂	化学浆糊
表面补偿	4dB	对比试块	RB-2	标准试块	CSK-IA
检测位置	单面双侧	扫查方式	L+T	检测灵敏度	Φ3×40
采用标准/级别	GB/T 11345-2023 检验等级 B GB/T 29712-2023 验收等级 2		母材检测结果	无影响横波检测缺陷

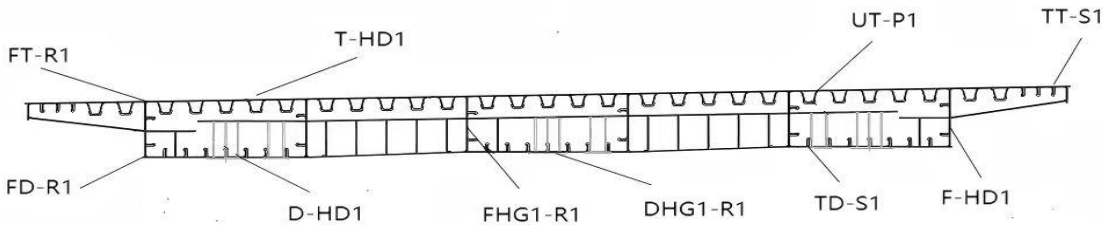
检测部位及缺欠示意图：

依据上述标准及合格级别，本公司按照上述比例对上述检测部位焊缝进行了检测，检测结论合格，具体检测情况见下页检测结果表格。
