超声波检测报告

报告编号: ZJC012-25-UT-068

委托单位	江苏常鑫路桥集团有限公司		工程名称	沪蓉高速薛家道口东段扩能改造工程项目	
构件名称	ZL2-2		检测部位	对接焊缝	
材质	Q345qD	坡口形式	V 型	检测数量	7.681 m
检测时机	焊后 24 小时	焊接方法	CO ₂ 气体保护焊	检测比例	100%
热处理状态	AR	工件温度	25℃	表面状态	打磨光滑
仪器型号/编号	超声波探伤仪 SZ-C02	探头规格	5P9X9 70° 2.5P9X9 60°	耦合剂	化学浆糊
表面补偿	4dB	对比试块	RB-2	标准试块	CSK-IA
检测位置	单面双侧	扫查方式	L+T	检测灵敏度	Φ3×40
采用标准/级别	GB/T 11345-2023 检验等级 B GB/T 29712-2023 验收等级 2		母材检测结果	无影响横波检测缺陷

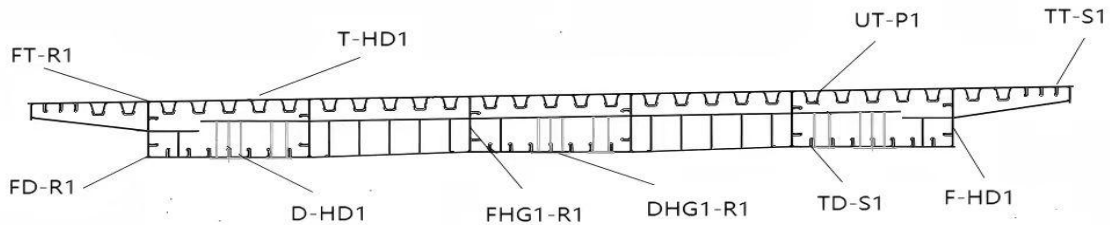
检测部位及缺欠示意图:

依据上述标准及合格级别, 本公司按照上述比例对上述检测部位焊缝进行了检测, 检测结论合格, 具体检测情况见下页检测结果表格。
