超声波检测报告

报告编号: ZJC012-25-UT-084

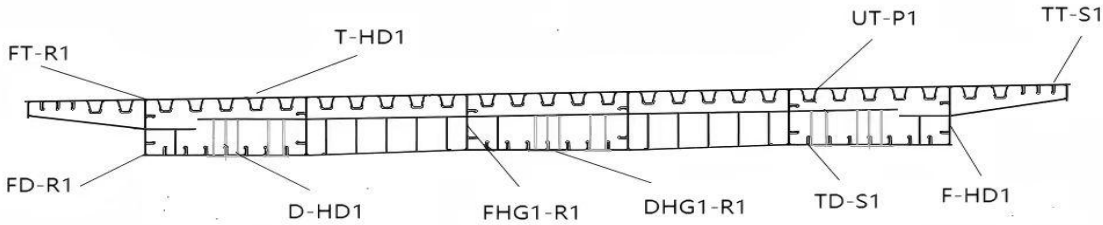
检测部位及缺欠示意图:

依据上述标准及合格级别, 本公司按照上述比例对上述检测部位焊缝进行了检测, 发现 2 处超标缺欠, 其余焊缝检测结论合格, 具体检测情况见下页检测结果表格。

序号	构件或焊缝 编号	板厚 mm	检测部位 (m)	检测 长度 (m)	缺欠 编号	缺欠 当量 (dB)	L mm	X mm	Y mm	H mm	结论
1	FT-R1	16±16	0~21.669	21.695	F1	SL+5.2	360	12560	0	8-10	不合格
2	FT-R2	16±16	0~21.68	21.707	/	/	/	/	/	/	合格
3	以下空白										
4											
5											
6											
7											
8											
9											
10											
11											
12											
13											
14											
15											
16											
17											
18											
19											
20											
21											
22											
23											
24											
25											
26	检测人员 (资质等级 II级)				检测日期			2025.09.05			
说明：L：缺欠指示长度；X：距基准点距离；Y：缺欠距焊缝中心距离；H：缺欠深度距离；R1-一次返修，R2-两次返修

序号	构件或焊缝 编号	板厚 mm	检测部位 (m)	检测 长度 (m)	缺欠 编号	缺欠 当量 (dB)	L mm	X mm	Y mm	H mm	结论
1	FD-R1	16±16	0~21.669	21.695	/	/	/	/	/	/	合格
2	FD-R2	16±16	0~21.68	21.707	F1	SL+5.2	420	11500	0	9.0	不合格
3	以下空白										
4											
5											
6											
7											
8											
9											
10											
11											
12											
13											
14											
15											
16											
17											
18											
19											
20											
21											
22											
23											
24											
25											
26	检测人员 (资质等级 II级)				检测日期			2025.09.08			
说明：L：缺欠指示长度；X：距基准点距离；Y：缺欠距焊缝中心距离；H：缺欠深度距离；R1-一次返修，R2-两次返修
