超声波检测报告

报告编号: ZJC012-25-UT-095

委托单位	江苏常鑫路桥集团有限公司		工程名称	沪蓉高速薛家道口东段扩能改造工程项目	
构件名称	ZL8-1		检测部位	熔透角焊缝	
材质	Q345qD	坡口形式	V 型	检测数量	97.498 m
检测时机	焊后 24 小时	焊接方法	CO ₂ 气体保护焊	检测比例	100%
热处理状态	AR	工件温度	25℃	表面状态	打磨光滑
仪器型号/编号	超声波探伤仪 SZ-C02	探头规格	5P9X9 70° 2.5P9X9 60°	耦合剂	化学浆糊
表面补偿	4dB	对比试块	RB-2	标准试块	CSK-IA
检测位置	单侧双面	扫查方式	L+N+T	检测灵敏度	Φ3×40
采用标准/级别	GB/T 11345-2023 检验等级 B GB/T 29712-2023 验收等级 2		母材检测结果	无影响横波检测缺陷

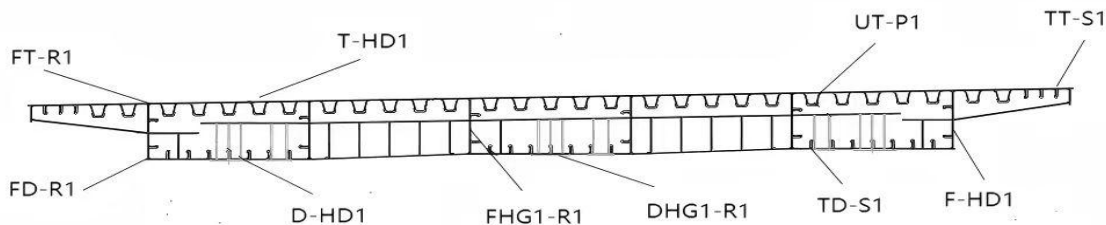
检测部位及缺欠示意图:

依据上述标准及合格级别, 本公司按照上述比例对上述检测部位焊缝进行了检测, 发现 2 处超标缺欠, 其余焊缝检测结论合格, 具体检测情况见下页检测结果表格。

序号	构件或焊缝 编号	板厚 mm	检测部位 (m)	检测 长度 (m)	缺欠 编号	缺欠 当量 (dB)	L mm	X mm	Y mm	H mm	结论
1	FT-R1	16±16	0~24.168	24.381	/	/	/	/	/	/	合格
2	FT-R2	16±16	0~24.18	24.368	F1	SL+5.2	470	1680	0	8-10	不合格
3	以下空白										
4											
5											
6											
7											
8											
9											
10											
11											
12											
13											
14											
15											
16											
17											
18											
19											
20											
21											
22											
23											
24											
25											
26	检测人员 (资质等级 II级)				检测日期			2025.09.08			
说明：L：缺欠指示长度；X：距基准点距离；Y：缺欠距焊缝中心距离；H：缺欠深度距离；R1-一次返修，R2-两次返修

序号	构件或焊缝 编号	板厚 mm	检测部位 (m)	检测 长度 (m)	缺欠 编号	缺欠 当量 (dB)	L mm	X mm	Y mm	H mm	结论
1	FD-R1	16±16	0~24.168	24.368	/	/	/	/	/	/	合格
2	FD-R2	16±16	0~24.18	24.381	F1	SL+5.2	280	12580	0	10.0	不合格
3	以下空白										
4											
5											
6											
7											
8											
9											
10											
11											
12											
13											
14											
15											
16											
17											
18											
19											
20											
21											
22											
23											
24											
25											
26	检测人员 (资质等级 II级)				检测日期			2025.09.11			
说明：L：缺欠指示长度；X：距基准点距离；Y：缺欠距焊缝中心距离；H：缺欠深度距离；R1-一次返修，R2-两次返修
