超声波检测报告

报告编号: ZJC012-25-UT-124

委托单位	江苏常鑫路桥集团有限公司		工程名称	沪蓉高速薛家道口东段扩能改造工程项目	
构件名称	ZL14-5		检测部位	熔透角焊缝	
材质	Q345qD	坡口形式	V 型	检测数量	86.898 m
检测时机	焊后 24 小时	焊接方法	CO2 气体保护焊	检测比例	100%
热处理状态	AR	工件温度	25℃	表面状态	打磨光滑
仪器型号/编号	超声波探伤仪 SZ-C02	探头规格	5P9X9 70° 2.5P9X9 60°	耦合剂	化学浆糊
表面补偿	4dB	对比试块	RB-2	标准试块	CSK-IA
检测位置	单侧双面	扫查方式	L+N+T	检测灵敏度	Φ3×40
采用标准/级别	GB/T 11345-2023 检验等级 B GB/T 29712-2023 验收等级 2		母材检测结果	无影响横波检测缺陷

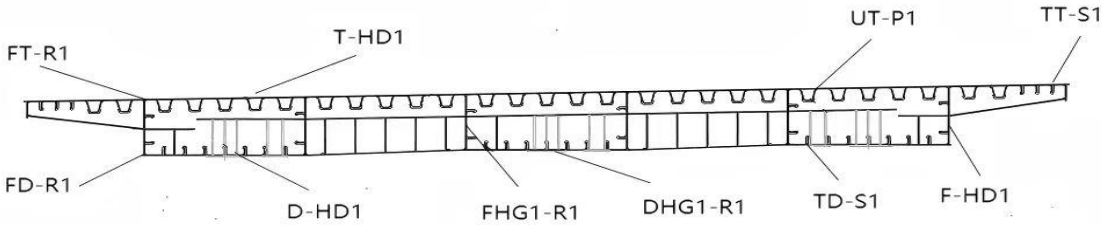
检测部位及缺欠示意图:

依据上述标准及合格级别, 本公司按照上述比例对上述检测部位焊缝进行了检测, 发现 2 处超标缺欠, 其余焊缝检测结论合格, 具体检测情况见下页检测结果表格。

序号	构件或焊缝 编号	板厚 mm	检测部位 (m)	检测 长度 (m)	缺欠 编号	缺欠 当量 (dB)	L mm	X mm	Y mm	H mm	结论
1	FT-R1	16±16	0~14.059	21.719	/	/	/	/	/	/	合格
2	FT-R2	16±16	0~14.067	21.73	F1	SL+5.2	450	6950	0	8.0	不合格
3	以下空白										
4											
5											
6											
7											
8											
9											
10											
11											
12											
13											
14											
15											
16											
17											
18											
19											
20											
21											
22											
23											
24											
25											
26	检测人员 (资质等级 II级)				检测日期			2025.09.14			
说明：L：缺欠指示长度；X：距基准点距离；Y：缺欠距焊缝中心距离；H：缺欠深度距离；R1-一次返修，R2-两次返修

序号	构件或焊缝 编号	板厚 mm	检测部位 (m)	检测 长度 (m)	缺欠 编号	缺欠 当量 (dB)	L mm	X mm	Y mm	H mm	结论
1	FD-R1	16±16	0~14.059	21.719	/	/	/	/	/	/	合格
2	FD-R2	16±16	0~14.067	21.73	F1	SL+5.2	460	4800	0	9.0	不合格
3	以下空白										
4											
5											
6											
7											
8											
9											
10											
11											
12											
13											
14											
15											
16											
17											
18											
19											
20											
21											
22											
23											
24											
25											
26	检测人员 (资质等级 II级)				检测日期			2025.09.17			
说明：L： 缺欠指示长度；X： 距基准点距离；Y： 缺欠距焊缝中心距离；H： 缺欠深度距离；R1-一次返修，R2-两次返修
