超声波检测报告

报告编号: ZJC012-25-UT-080

| 委托单位 | 江苏常鑫路桥集团有限公司 | | 工程名称 | 沪蓉高速薛家道口东段扩能改造工程项目 | |
| 构件名称 | ZL5-1 | | 检测部位 | 对接焊缝 | |

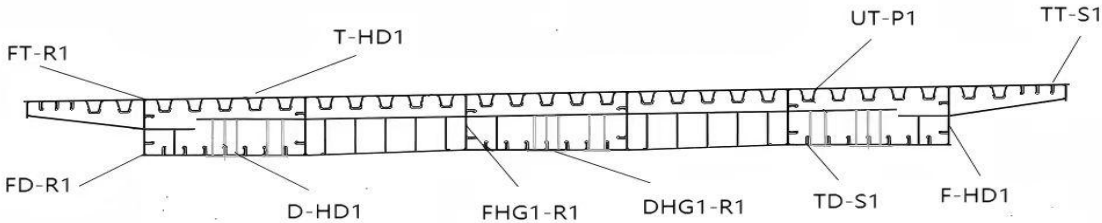
检测部位及缺欠示意图:

说明: 焊缝坐标方向为纵向焊缝从小桩号到大桩号; 环向焊缝从左到右; 竖直焊缝从上到下。

依据上述标准及合格级别, 本公司按照上述比例对上述检测部位焊缝进行了检测, 检测结论合格, 具体检测情况见下页检测结果表格。
