超声波检测报告

报告编号: ZJC012-25-UT-109

委托单位	江苏常鑫路桥集团有限公司		工程名称	沪蓉高速薛家道口东段扩能改造工程项目	
构件名称	ZL11-1		检测部位	熔透角焊缝	
材质	Q345qD	坡口形式	V 型	检测数量	86.71 m
检测时机	焊后 24 小时	焊接方法	CO ₂ 气体保护焊	检测比例	100%
热处理状态	AR	工件温度	25℃	表面状态	打磨光滑
仪器型号/编号	超声波探伤仪 SZ-C02	探头规格	5P9X9 70° 2.5P9X9 60°	耦合剂	化学浆糊
表面补偿	4dB	对比试块	RB-2	标准试块	CSK-IA
检测位置	单侧双面	扫查方式	L+N+T	检测灵敏度	Φ3×40
采用标准/级别	GB/T 11345-2023 检验等级 B GB/T 29712-2023 验收等级 2		母材检测结果	无影响横波检测缺陷

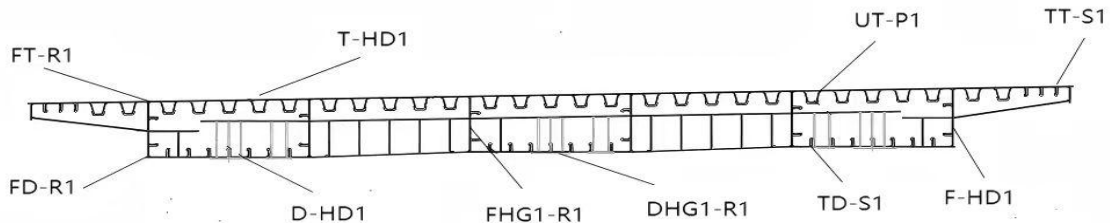
检测部位及缺欠示意图:

依据上述标准及合格级别, 本公司按照上述比例对上述检测部位焊缝进行了检测, 发现 1 处超标缺欠, 其余焊缝检测结论合格, 具体检测情况见下页检测结果表格。

序号	构件或焊缝 编号	板厚 mm	检测部位 (m)	检测 长度 (m)	缺欠 编号	缺欠 当量 (dB)	L mm	X mm	Y mm	H mm	结论
1	FT-R1	16±16	0~21.671	21.672	/	/	/	/	/	/	合格
2	FT-R2	16±16	0~21.682	21.683	F1	SL+5.2	530	9620	0	8-10	不合格
3	以下空白										
4											
5											
6											
7											
8											
9											
10											
11											
12											
13											
14											
15											
16											
17											
18											
19											
20											
21											
22											
23											
24											
25											
26	检测人员 (资质等级 II级)				检测日期			2025.09.11			
说明：L：缺欠指示长度；X：距基准点距离；Y：缺欠距焊缝中心距离；H：缺欠深度距离；R1-一次返修，R2-两次返修
