超声波检测报告

报告编号: ZJC012-25-UT-112

| 委托单位 | 江苏常鑫路桥集团有限公司 | | 工程名称 | 沪蓉高速薛家道口东段扩能改造工程项目 | |
| 构件名称 | ZL11-3 | | 检测部位 | 熔透角焊缝 | |

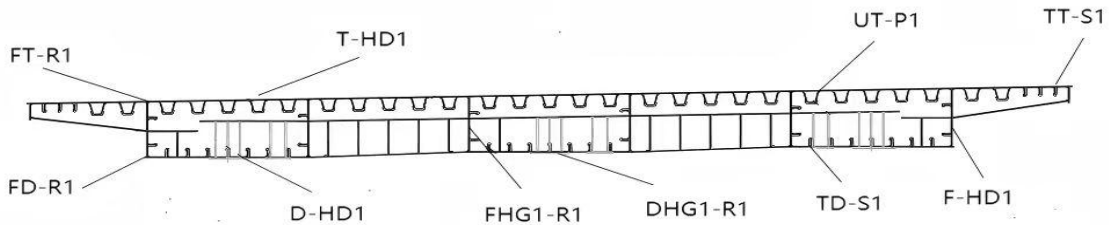
检测部位及缺欠示意图:

依据上述标准及合格级别, 本公司按照上述比例对上述检测部位焊缝进行了检测, 发现 2 处超标缺欠, 其余焊缝检测结论合格, 具体检测情况见下页检测结果表格。

| 序号 | 构件或焊缝 编号 | 板厚 mm | 检测部位 (m) | 检测 长度 (m) | 缺欠 编号 | 缺欠 当量 (dB) | L mm | X mm | Y mm | H mm | 结论 |
|---|---|---|---|---|---|---|---|---|---|---|---|
| 1 | FT-R1 | 16±16 | 0~21.694 | 21.695 | F1 | SL+5.2 | 260 | 6560 | 0 | 10.0 | 不合格 |

| 序号 | 构件或焊缝 编号 | 板厚 mm | 检测部位 (m) | 检测 长度 (m) | 缺欠 编号 | 缺欠 当量 (dB) | L mm | X mm | Y mm | H mm | 结论 |
|---|---|---|---|---|---|---|---|---|---|---|---|
| 1 | FD-R1 | 16±16 | 0~21.694 | 21.695 | F1 | SL+5.2 | 420 | 8500 | 0 | 10.0 | 不合格 |
