编号：MA60-JK-2020-04

新舟 60 系列飞机 可靠性监控季报

客户服务中心

2021 年 1 月

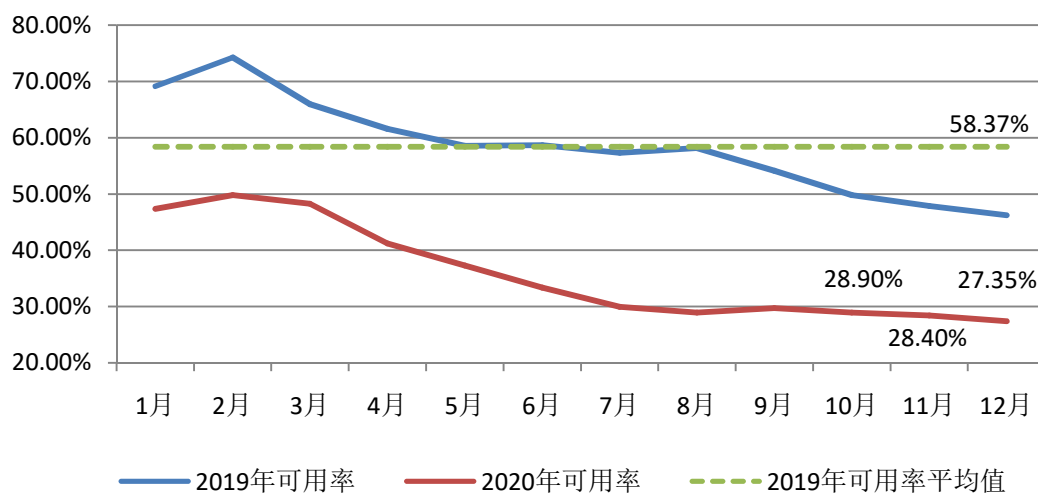
可用率统计图（幸福航空数据）：

从上图可以看出，幸福航空机队可用率自 2019 年起呈持续降低趋势，主要原因为停场定检飞机不断增加，定检周期较长，无法及时恢复投入运行。

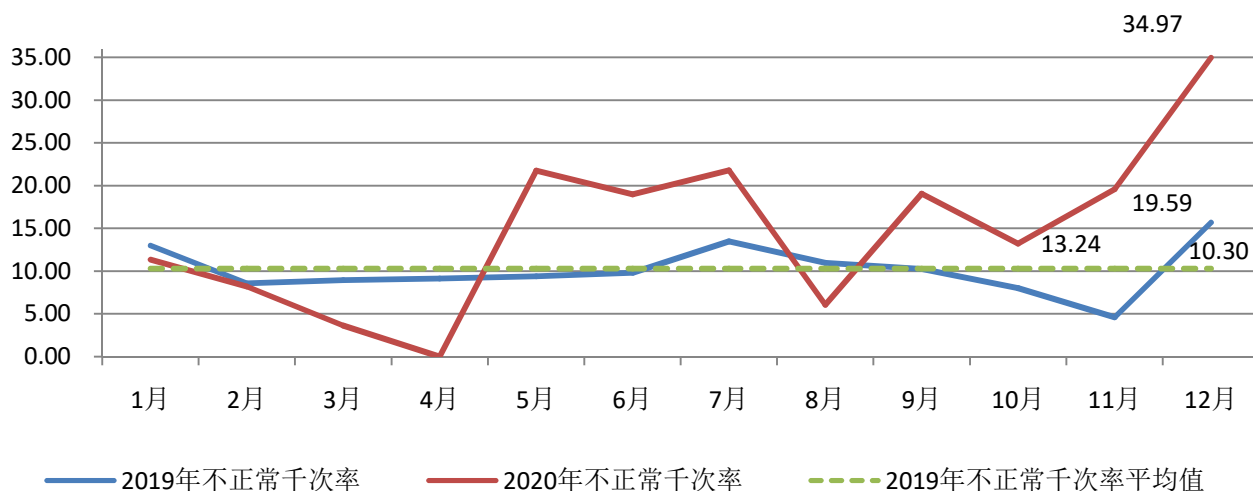
航班不正常千次率统计图如下：

2020 年第四季度，幸福航空 MA60 机队航班不正常千次率急剧升高，远高于机队正常水平。航班不正常事件共 52 起，其中取消 17 起，延误 35 起。

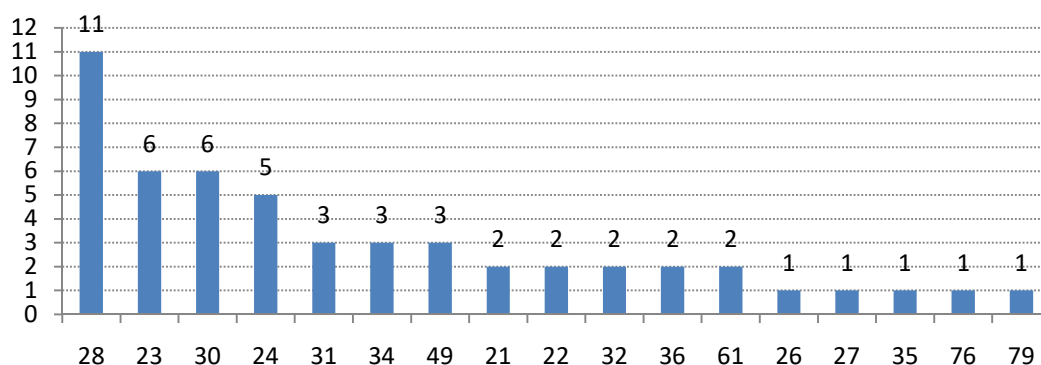
航班不正常事件 ATA 分布图如下：

- 28 章-进入冬季，漏油故障明显增加；另外，燃油测量系统故障多发；
- 23 章-均由部件故障引起，包括 VHF 收发机、放电刷、舱音记录器等；
- 30 章-包括除冰套破损、开胶故障，以及除冰定时器故障。

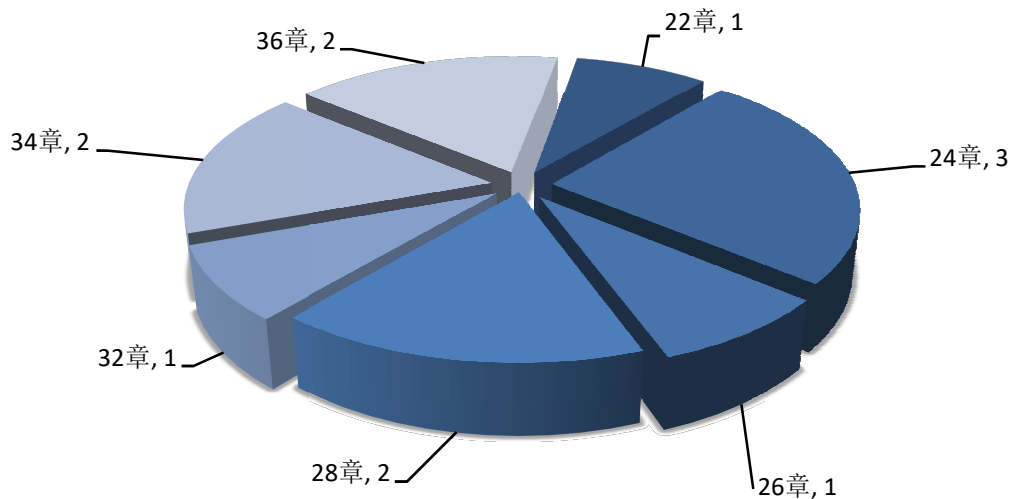
SDR 事件 ATA 分布图如下：

- 24 章-均为部件故障（GCU、交流发电机、BBPU）引起，需调查故障件修理情况；

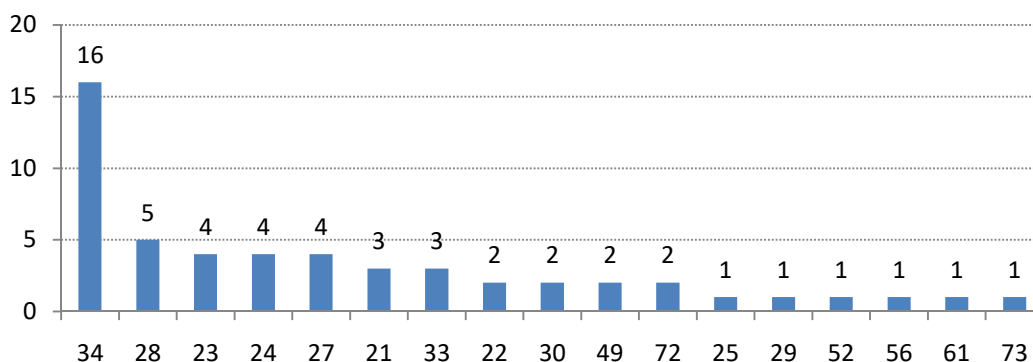
机组报告 ATA 分布图如下：

- 34 章-多为部件故障，如：空速表、电子飞行显示器等；
- 28 章-燃油测量系统故障多发。

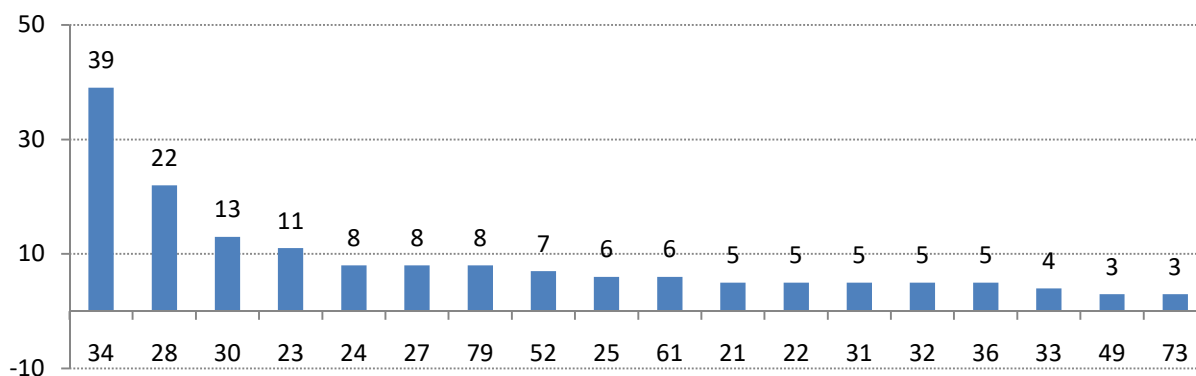
故障 ATA 分布图如下：

- 34 章-系统涉及部件较多，可靠性较低；
- 28 章-进入冬季，漏油故障明显增加；另外，燃油测量系统故障多发。

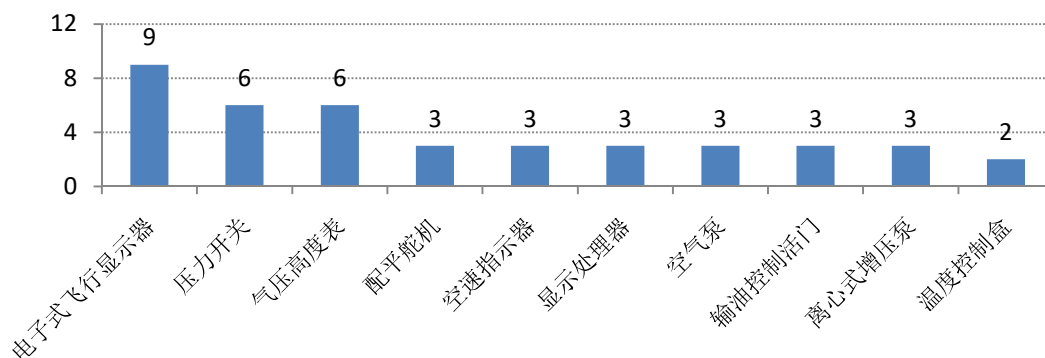
部件非计划拆换 TOP10 如下：

- 电子飞行显示器、气压高度表-部件可靠性低，修理质量差；
- 压力开关-冬季故障多发；
- 配平舵机-冬季除冰液易溅射到舵机表面。
