INTER ANDEAN TRADING SAC	2025-IAT-AUST-QA-PR-016- IAT
	PROYECTO: OVERHAUL DE SECADOR ROTATUBOS #3 – AUSTRAL	REVISIÓN: 0
	<b>INFORME: DISTRIBUIDOR DE SECADOR ROTATUBOS – 26/03/2025</b>

# INFORME DE MEDICIÓN DE ESPESORES POR ULTRASONIDO DE SECADOR FRT 8000 SC

**INFORME: INF-ARKHAM-023-2025**

## **INSPECCIÓN MEDIANTE ULTRASONIDO: MEDICIÓN DE ESPEORES A CHAQUETA INTERNA DE SECADOR DE TUBOS FRT 8000 SC**

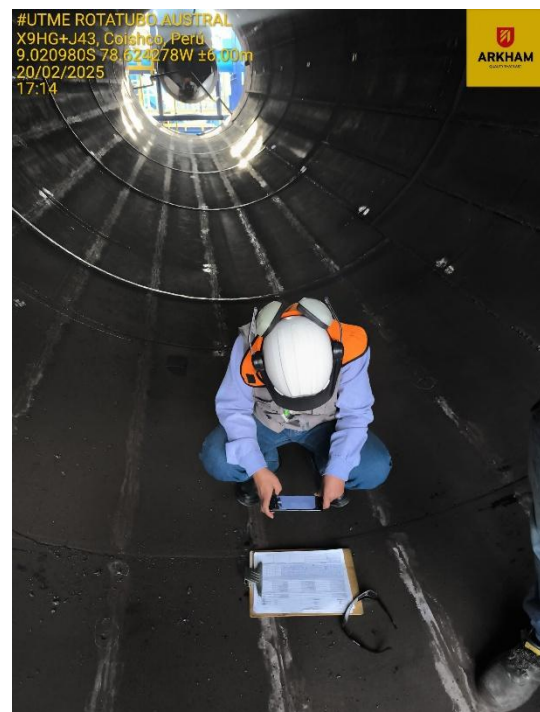
*Medición de espesores en Zona Interna a 180°*
