Hafta	delik	leke
24.4.2023-24.4.2023	304	246

**24.4.2023-24.4.2023'leri arasında hata tespit türleri;**

**Merserize Makinesinde  
Tespit Edilen Kumas  
Hatalari**

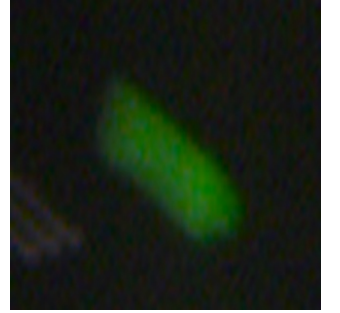
Dok No:123	Kalite No:SATEN(IS
Hatanin Yatay Konumu(cm)	105
Hatanin Geldigi Metre(m)	0
Hata Eni(mm)	27.93
Hata Boyu(mm)	16.65
Hata Alani(mm2)	465.03
Hata Sinifi	delik
Hatanin Geldigi Tarih	24.4.2023

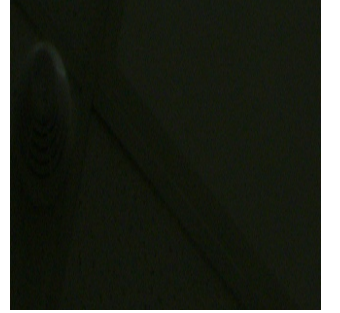
Dok No:123	Kalite No:SATEN(IS
Hatanin Yatay Konumu(cm)	79
Hatanin Geldigi Metre(m)	0
Hata Eni(mm)	220.21
Hata Boyu(mm)	82.18
Hata Alani(mm2)	18096.86
Hata Sinifi	leke
Hatanin Geldigi Tarih	24.4.2023

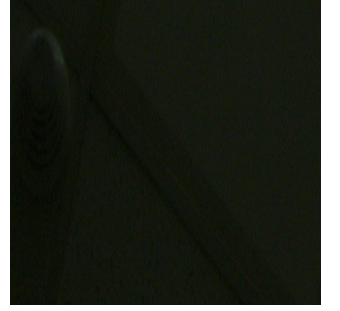
Dok No:123	Kalite No:SATEN(IS
Hatanin Yatay Konumu(cm)	79
Hatanin Geldigi Metre(m)	0
Hata Eni(mm)	223.44
Hata Boyu(mm)	80.57
Hata Alani(mm2)	18002.56
Hata Sinifi	leke
Hatanin Geldigi Tarih	24.4.2023

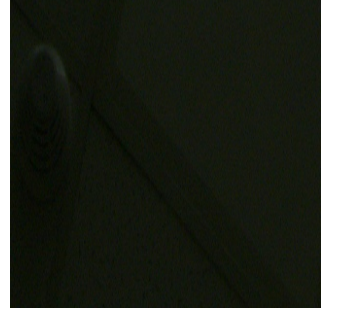
Dok No:123	Kalite No:SATEN(IS
Hatanin Yatay Konumu(cm)	79
Hatanin Geldigi Metre(m)	0
Hata Eni(mm)	218.6
Hata Boyu(mm)	82.71
Hata Alani(mm2)	18080.41
Hata Sinifi	leke
Hatanin Geldigi Tarih	24.4.2023

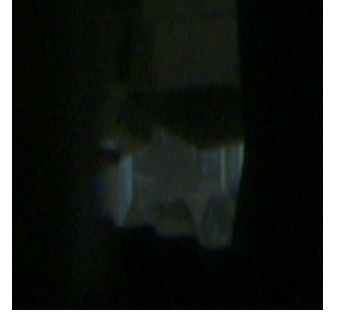
Dok No:123	Kalite No:SATEN(IS
Hatanin Yatay Konumu(cm)	79
Hatanin Geldigi Metre(m)	0
Hata Eni(mm)	226.12
Hata Boyu(mm)	85.94
Hata Alani(mm2)	19432.75
Hata Sinifi	leke
Hatanin Geldigi Tarih	24.4.2023

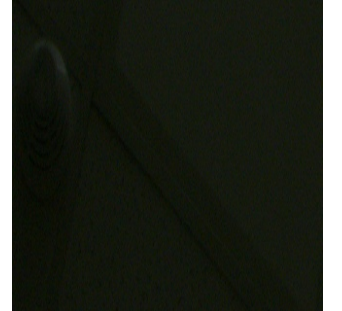
Dok No:123	Kalite No:IF
Hatanin Yatay Konumu(cm)	1
Hatanin Geldigi Metre(m)	0
Hata Eni(mm)	6.45
Hata Boyu(mm)	3.22
Hata Alani(mm2)	20.77
Hata Sinifi	leke
Hatanin Geldigi Tarih	24.4.2023
