1. 再防活動の体制

2. 概要 (変化点)

3. 発生メカニズム

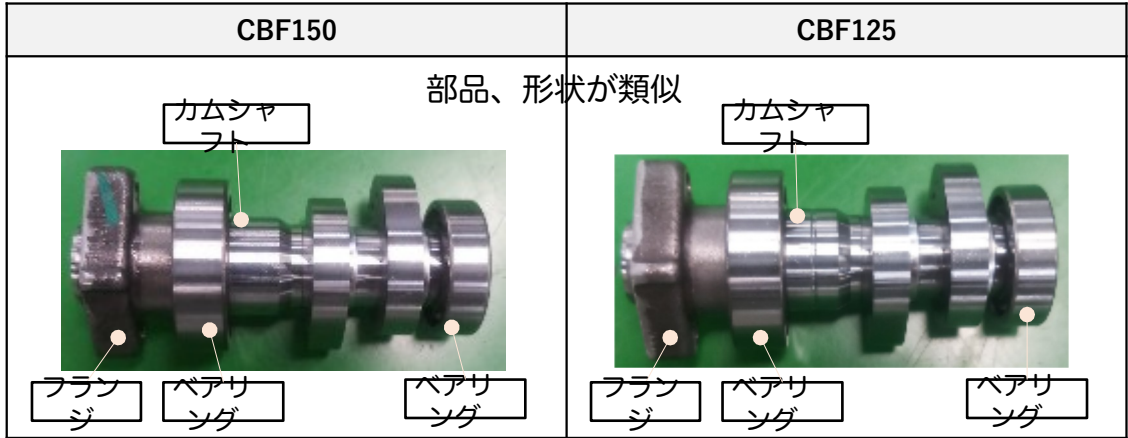
外観で区別がつかないカムシャフトを生産している

↓
混入観点で全数検査を実施

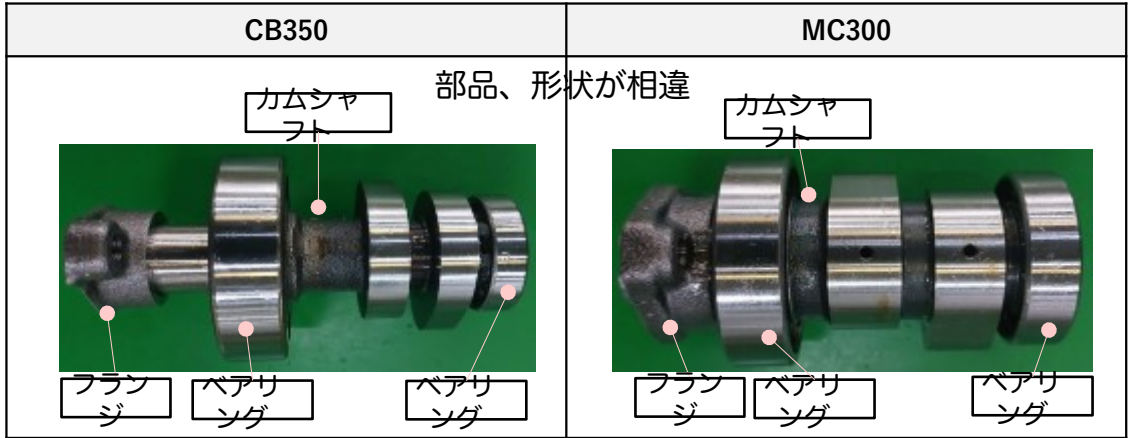
専用部品を使用しており外観で区別が可能

↓
抜取検査を実施

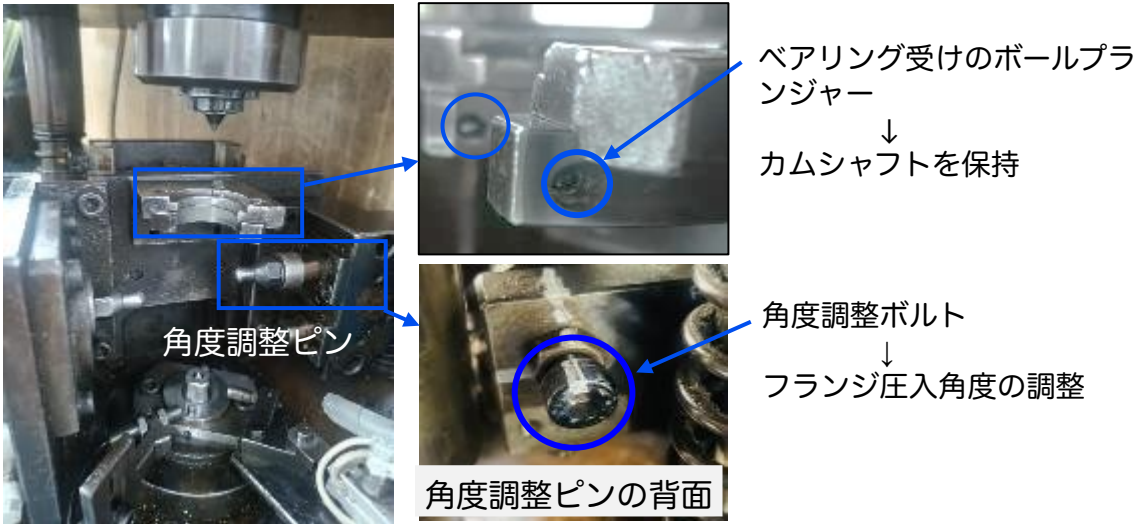
フランジ圧入後にカムシャフトの保持状態が悪く、カムシャフトの倒れが発生
(ボールプランジャーの摩耗により、保持の緩みが発生)

① ルール不順守 オペレーターは上長打上をせず、角度調整ピンを自身で調整してしまった

カムシャフト倒れの問題が解決しなかった為、オペレーターはラインリーダーに打上
ラインリーダーはベアリング受けのボールプランジャーを調整し、製品の倒れは発生しなくなった

オペレーターからは角度調整ピンの調整はラインリーダーへ報告されなかった為、
フランジ圧入角度不具合は検出されず、生産が継続されてしまった
(ルール 異常が発生した場合、オペレーターは加工を止め、上長に打上をする)

① 変化点: **ベアリング受けのボールプランジャー調整ではなく、角度調整ピンの角度調整が行われた**

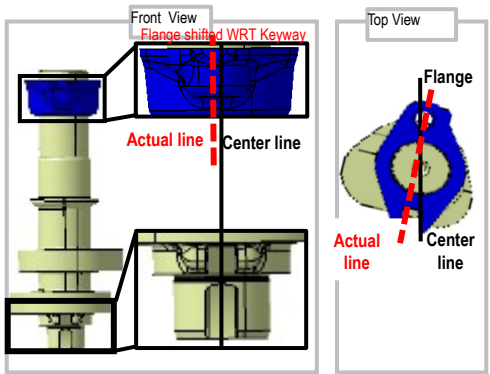
バルブタイミングずれにより、排出ガス (CO) の値が規格外となり、法規不適合

Sr. No	[IN/ Open]	[IN/ Close]	[EX/ Open]	[EX/ Close]
	-10° ± 3°	26° (± 3°)	30° (± 3°)	-3° ± 3°
1	-30°	47°	9°	16°
2	-28°	46°	11°	13°
3	-29°	48°	8°	16°

抜き取り検査にて、カムシャフトフランジ圧入不具合が確認された
