魁北克大桥垮塌全过程分析

叶华文, 张澜, 秦健淇, 赵琦, 陈醉 编译

摘要: 魁北克大桥是当时世界上最长悬臂桥, 施工过程中两次垮塌。事故调查发现: 第一次垮塌主要是受压弦杆组合截面设计不当, 采用的容许应力过大; 第二次是起重设备构件断裂引起中跨落水。该文基于垮塌发生的全过程, 从工程技术和工程管理两个方面分析垮塌原因, 总结宝贵教训。

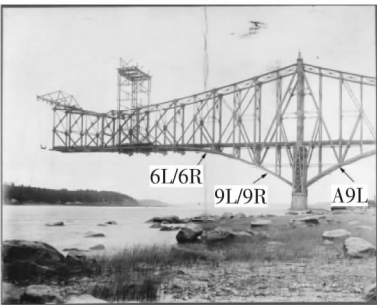
图 2 桥梁垮塌前

钢桁梁架设过程中,工人发现一些弦杆出现明显挠曲。当试图铆接这些弦杆时,发现钻孔排列并不在直线上,而且最不利受压杆件也出现了明显的弯曲变形,其挠度随时间的推移不断增加,桥梁倒塌前的最后一张照片如图 2 所示。节间编号从悬臂最外端开始到桥墩止,从 1~10,锚臂跨采用符号“A”,例如符号 A9L 弦杆是位于锚臂跨第 9 节间左侧(或西侧)的弦杆。一些关键弦杆实测变形如表 1 所示。

(1) 一般悬臂梁桥上下弦杆都设计成直杆,这样容易制造。魁北克桥下弦杆出于美观考虑,设计成微弯(图 2),增加了制造难度,也增大了杆件次应力,降低了屈曲强度。

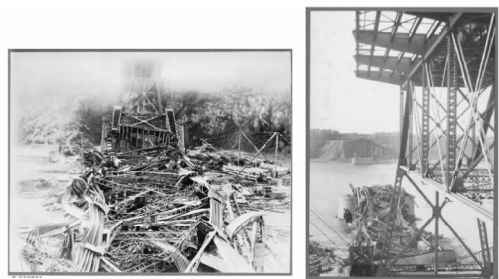
图 3 桥梁垮塌

已经弯曲的下弦杆 A9L,在桥梁荷载不断增加的情况下屈曲了,荷载马上转移到对面的 A9R 杆件, A9R 也随之屈曲,然后全桥垮塌,只有桥墩完好无损(图 3)。

加拿大组成了皇家委员会,调查事故原因,委员包括蒙特利尔的亨利·霍尔盖特,贝尔福德的约翰·克里和多伦多的约翰乔治·盖尔克里。调查发现:垮塌直接原因是弦杆 A9L 和 A9R 屈曲,主要原因简述如下:

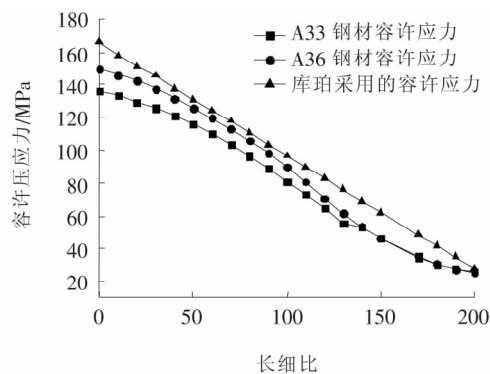
图 4 魁北克桥的容许压应力与 AISC 规范中 A36、A33 钢材的比较

(3) 除了设计问题,库珀提高了桥梁容许应力,正常加载的容许应力为 145 MPa,极限荷载作用下为 165 MPa。这些值太高,因此被桥梁工程师质疑。但由于库珀的声誉,这个容许应力值被接受。库珀根据杆件长细比(L/r),提出了一个容许应力 σ 公式:

图 4 为库珀公式与现代 AISC 规范中 A36 和 A33 钢材的容许应力值比较。对于所有长细比为 10~100 的杆件,库珀的容许应力值超过今天常用值的 3.3%~8.7%。考虑到当时钢材质量和压杆认识水平,库珀的公式偏于不安全。

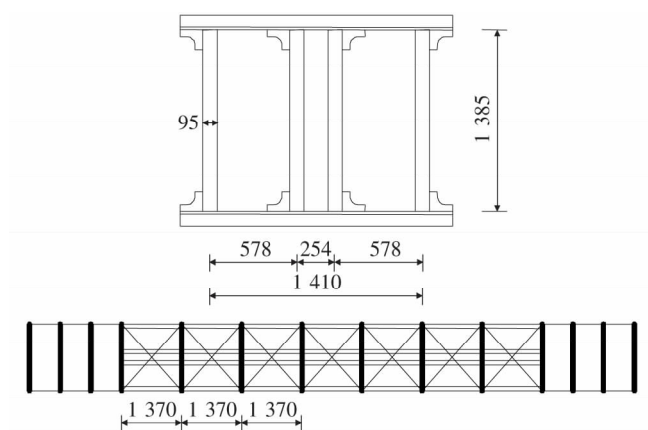
图 5 下弦杆横截面与平面图(单位:mm)

调查委员会怀疑压杆 A9L 由于其格构设计不合理而屈曲,于是在 1907 年 11 月到 1908 年 1 月进行了压杆(1/3 比例)模型试验。魁北克桥压杆由 4 块钢板和缀条组成,形成组合截面(图 5)。由于铆钉受剪破坏,试验中格构体系迅速破坏,接着弦杆便屈曲了,结果证实了调查委员会的猜想:弦杆强度不够。4 个独立钢板彼此连接强度不够,无法形成一个整体受力单元。
