**INC 5779619**

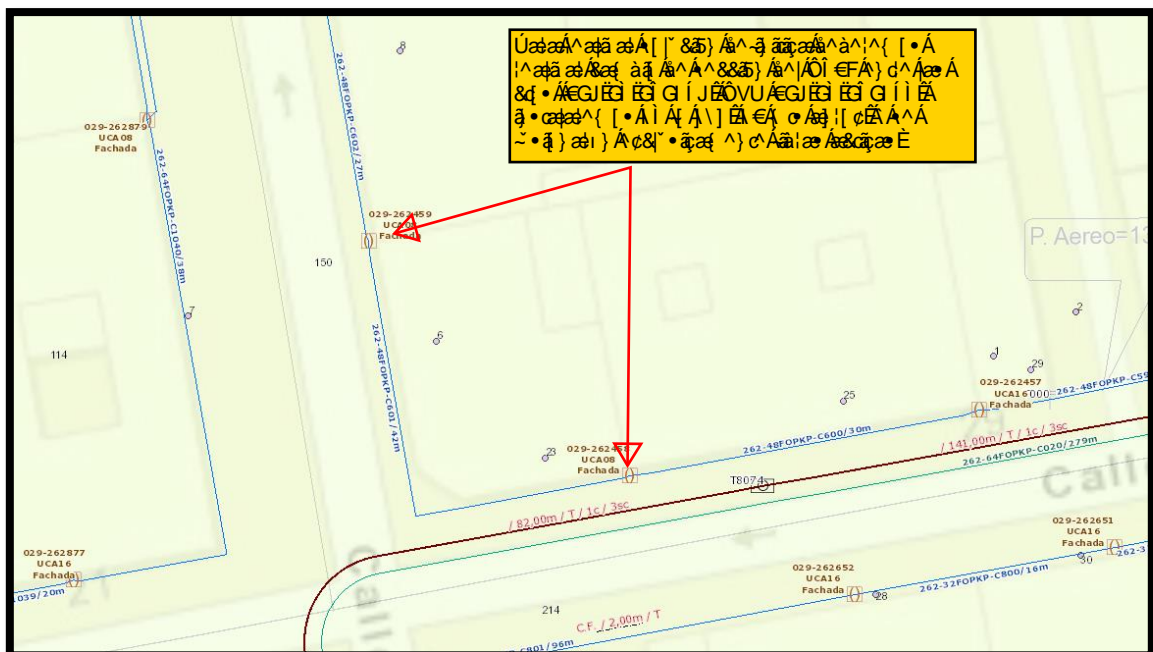
## PLANO REDISEÑO

Tras revisión en campo comprobamos que a raíz de la incidencia 5778112 la EM tuvo que realizar solución provisional alimentando las acometidas de la cto 262456 desde la cto 262455 utilizando los puertos 9 a 14 de esta última por fibras del tubo 3 del C598.

Para realizar solución definitiva deberemos realizar cambio de sección del C601 entre las ctos 029-28-262459, CTO 029-28-262458, instalaremos 48 fo pkp, 40 mts aprox, y se fusionarán exclusivamente fibras activas.

Una vez realizado estos trabajos se volverán a dejar los puertos de la cto 262455 correctamente fusionados..
