INCIDENCIA 6156080

Calle San Antolín 5, Madrid

MAD10064-CR004454-01

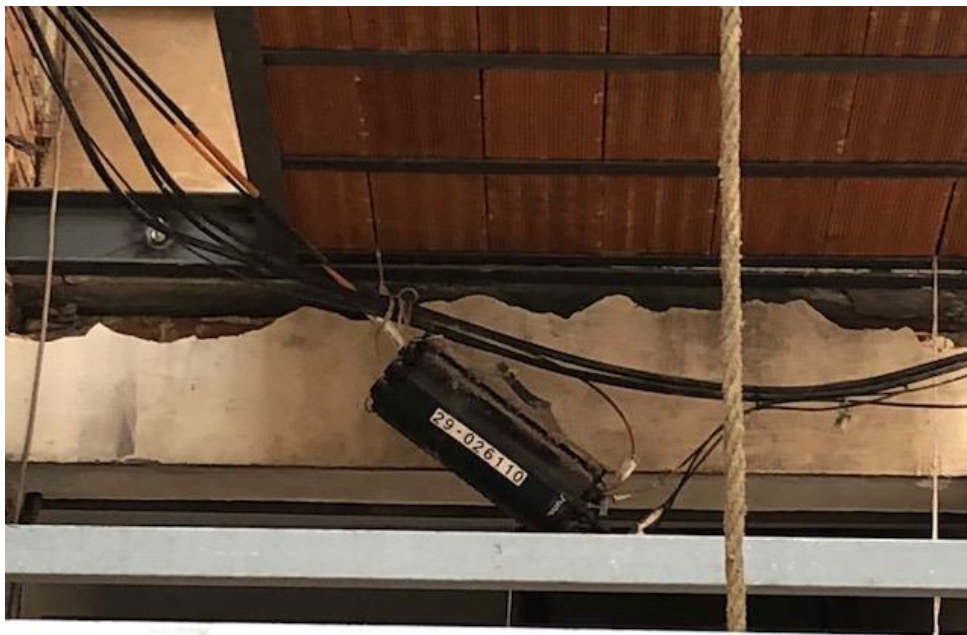
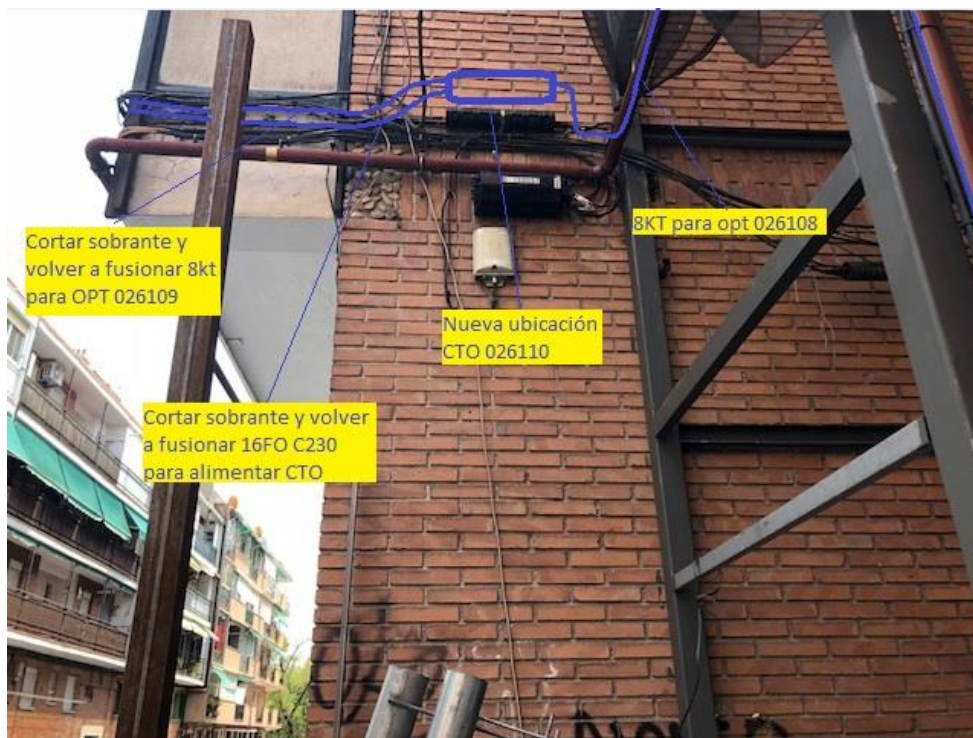
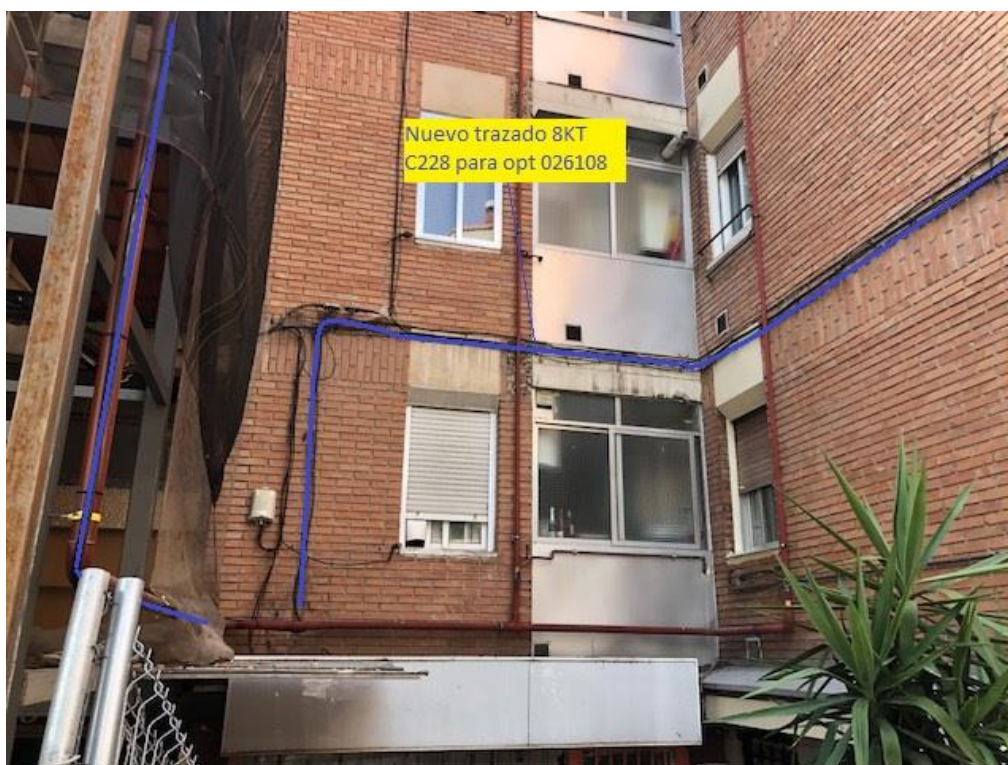
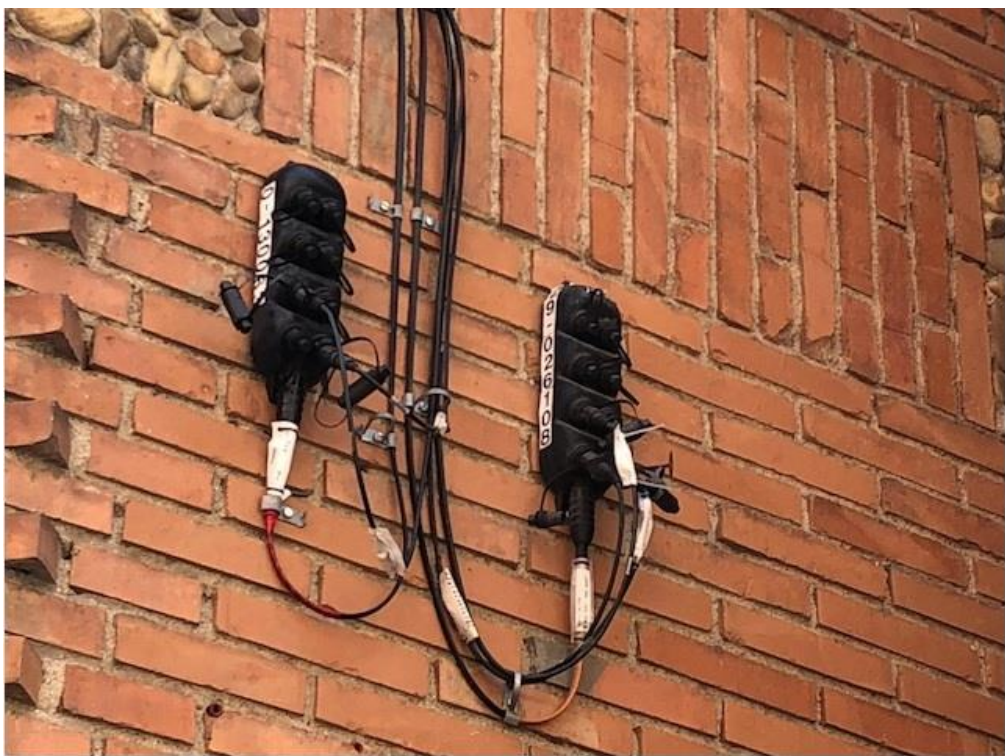
Debido a construcción de ascensor, se debe modificar ubicación de CTO 029-28-026110. Esta deberá quedar unos 5 metros atrás, por lo cual hay que cortar sobrante de 16FO C230 y 8KT C229 y volverlos a fusionar.

Además se deberá reinstalar 8KT C228 que alimenta a OPT 029-28-026108, ya que debe rodear el ascensor.

Se fusionarán exclusivamente fibras activas

Por parte de I&M se deberá cambiar una acometida instalada en CTO 026110 cuyo IUA es J28029AGB095.
