MAL10004-CR000106-02  
Incidencia 6071355

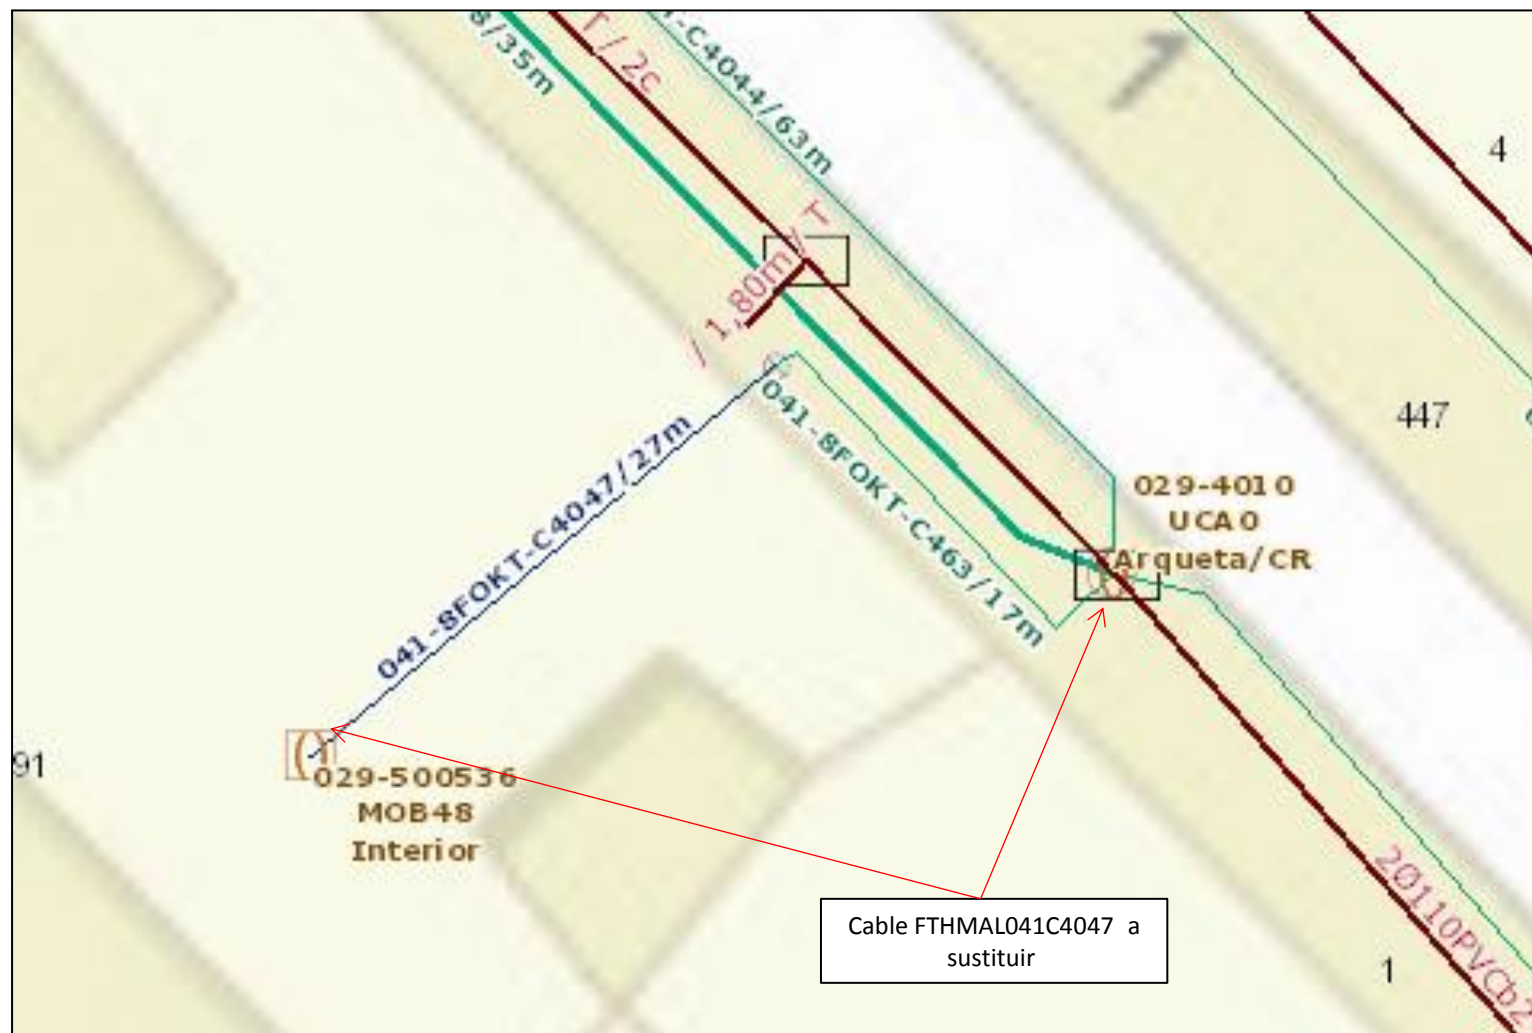
- Incidencia follow-up con avería origen 6069225. Cable C4047 dañado por roedores. Resuelto con empalme provisional.
- Sustitución de cable FTHMAL041C4047 en su totalidad por especial anti-roedores desde UCA0 FTHMAL041E4010 hasta MOB48 029-29-500536, 27 m INT + 17 m CAN . Fusionar únicamente fo activa.
- Pérdida de servicio, requiere TP.
