<b>INCIDENCIA:</b>	5847064
<b>Dirección Cliente:</b>	Afectados clientes con altas de CTO
<b>CTO:</b>	029-506397
<b>Dirección CTO:</b>	Campanillas 40
<b>ACTUACION/OLT:</b>	LEO10002-CR000274-03

#### **DATOS DE LA INCIDENCIA (web mantenedores)**

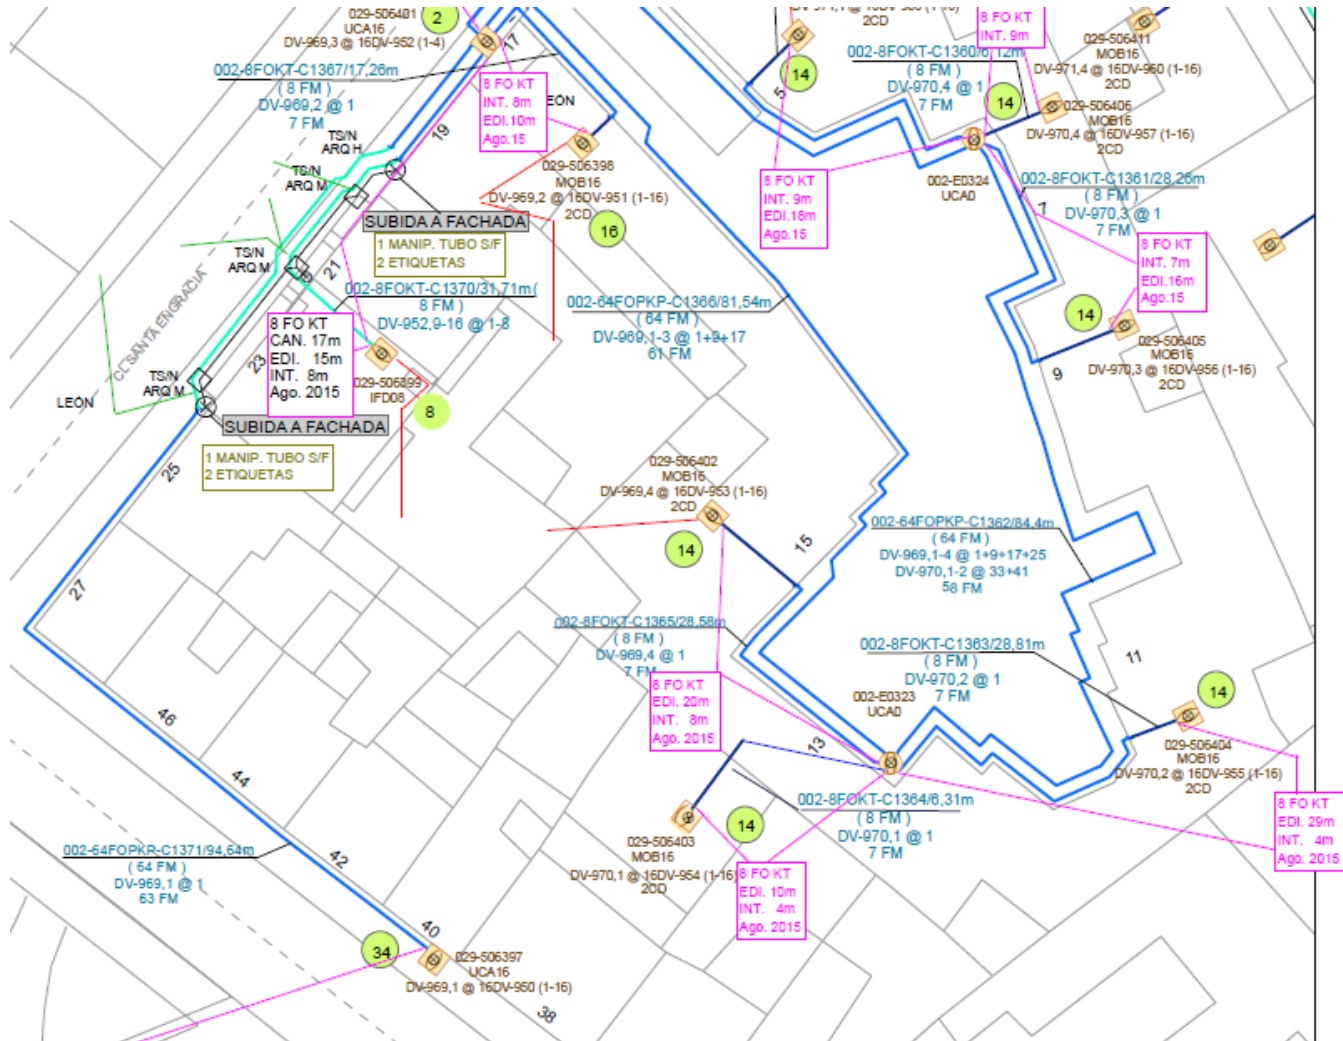
## PLANO 4 (Inicial)

Cambiar tramo C1371 al verse afectado por el derribo de un edificio y pasar parte del trazado de fachada a canalizado.

Usar nueva canalización creada tras derribo del edificio de Santa Engracia 27. Cambiar tramo C1371. Aprovechar y cambiar sección a un 16FO.

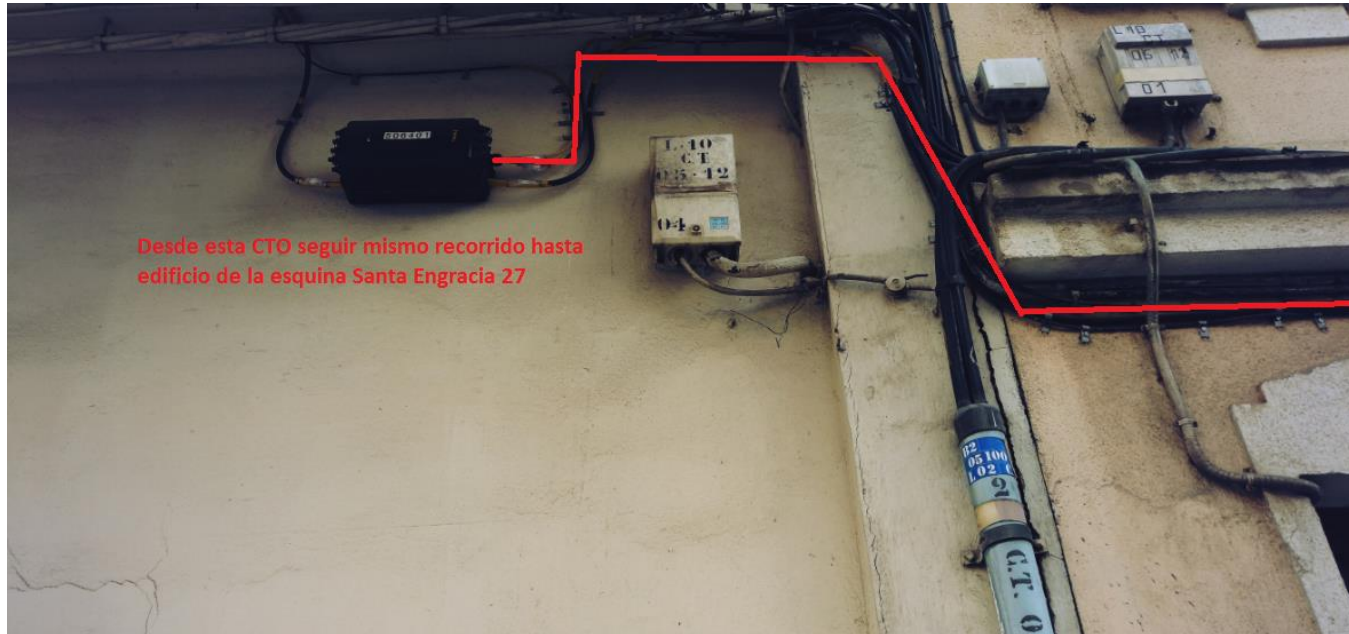
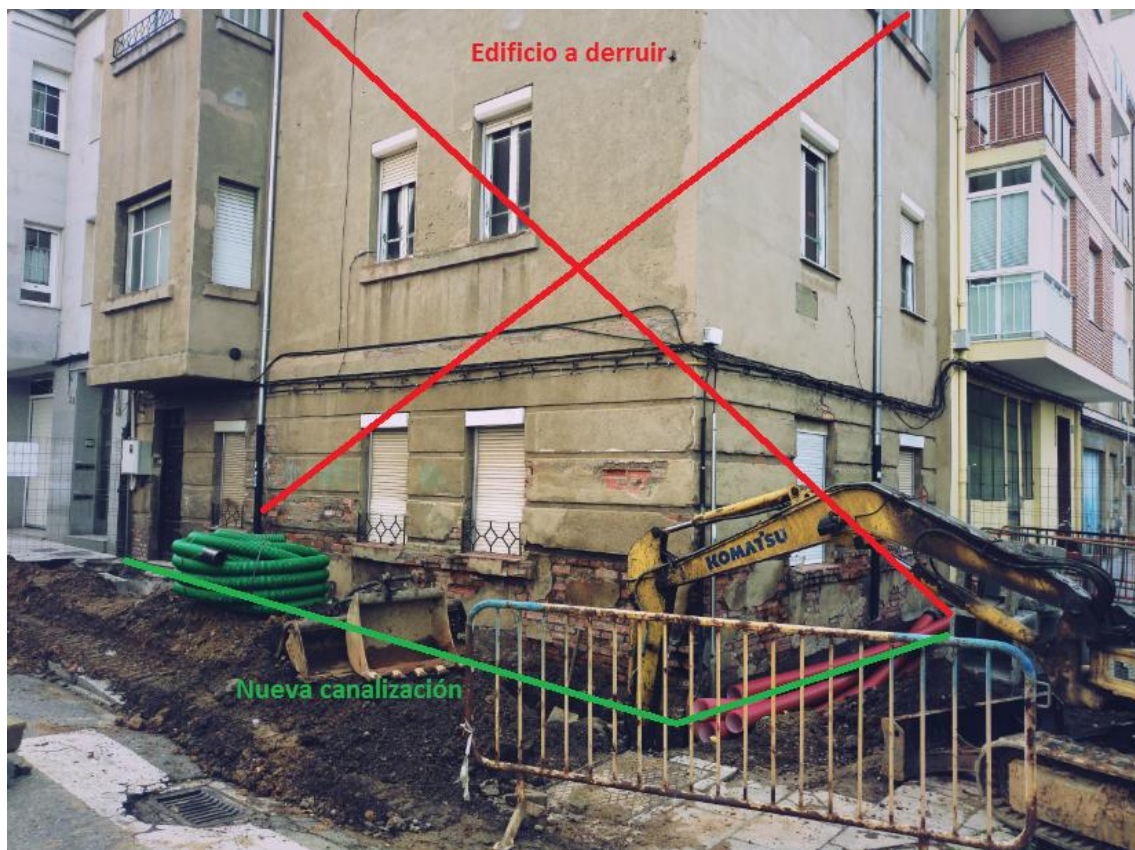
Desde CTO 029-506401 seguiremos el mismo recorrido existente hasta llegar al edificio de Santa Engracia 27. Aquí se deberá usar nuevo canalizado en vez de fachada.

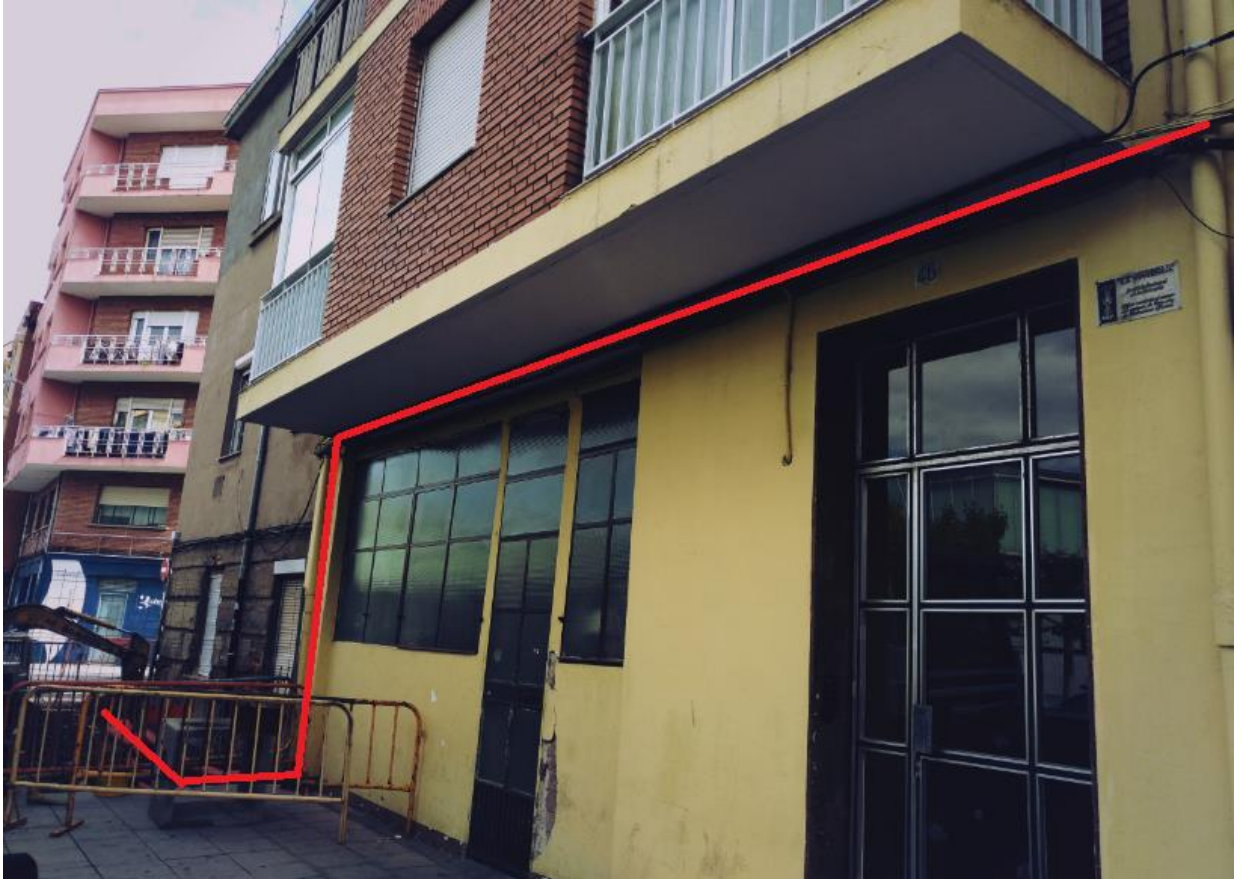
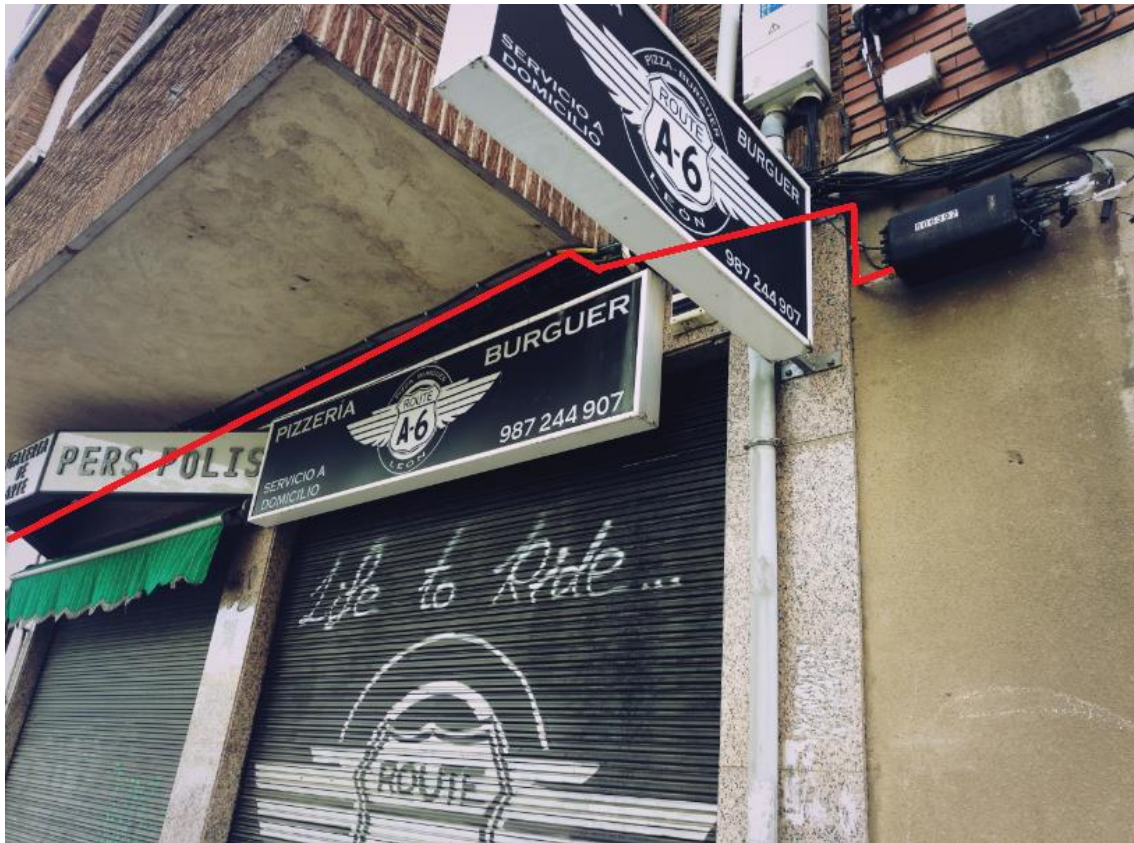
Seguir después de usar la canalización, seguir mismo recorrido hasta CTO  
029-506397
