Tras unos derribos realizados en C/Zamora 19, se vieron afectados los tramos C-4148 32 F.O PKP y C-4039 48 F.O PKP los cuales quedaron tendidos en el pavimento y se dañaron al pasar la maquinaria de obra sobre ellos.

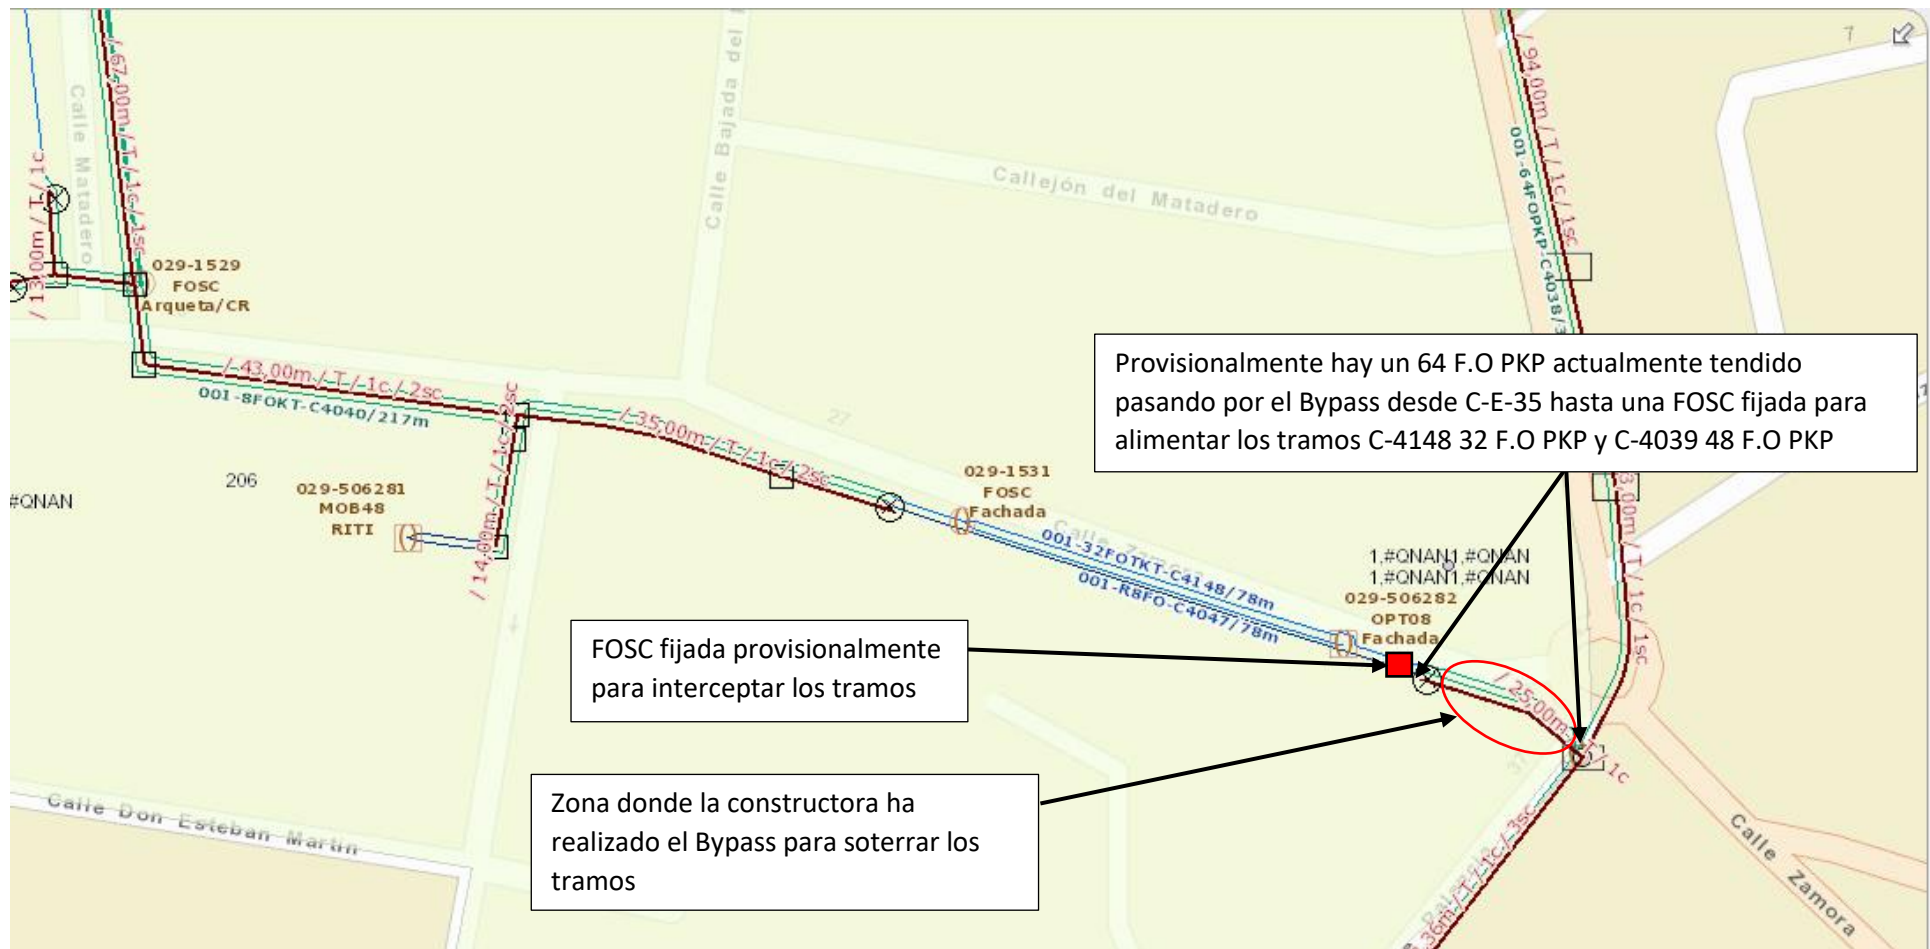
Como se indica sobre plano, actualmente hay una nueva FOSC fijada junto al lateral de fachada del Bypass, la cual se ubicó para interceptar los tramos C-4148 32 F.O PKP y C-4039 48 F.O PKP, estos se alimentan actualmente con un 64 F.O PKP que va por la nueva canalización hasta la cámara.

Como solución definitiva, se propone primeramente, codificar el nuevo tramo y la nueva FOSC, registrar en GIS e inventario y escalar a EM para su etiquetado en tramo y caja.

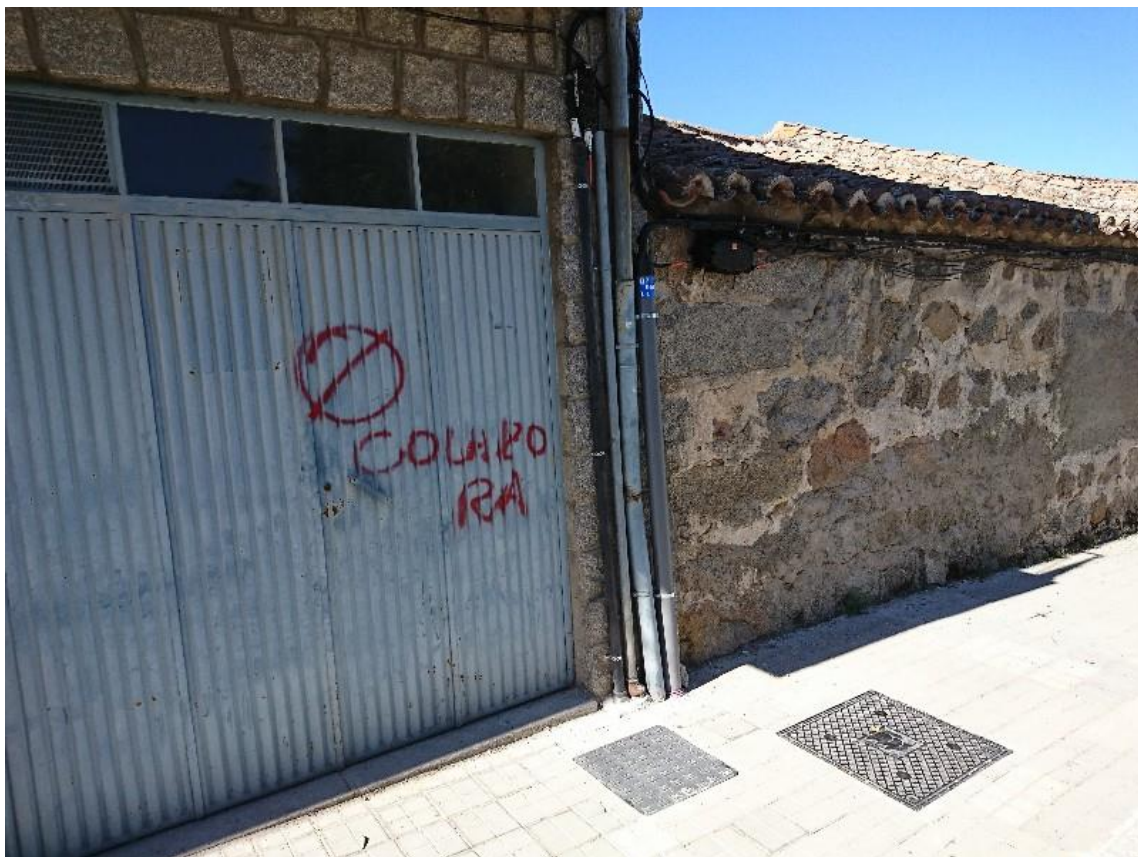
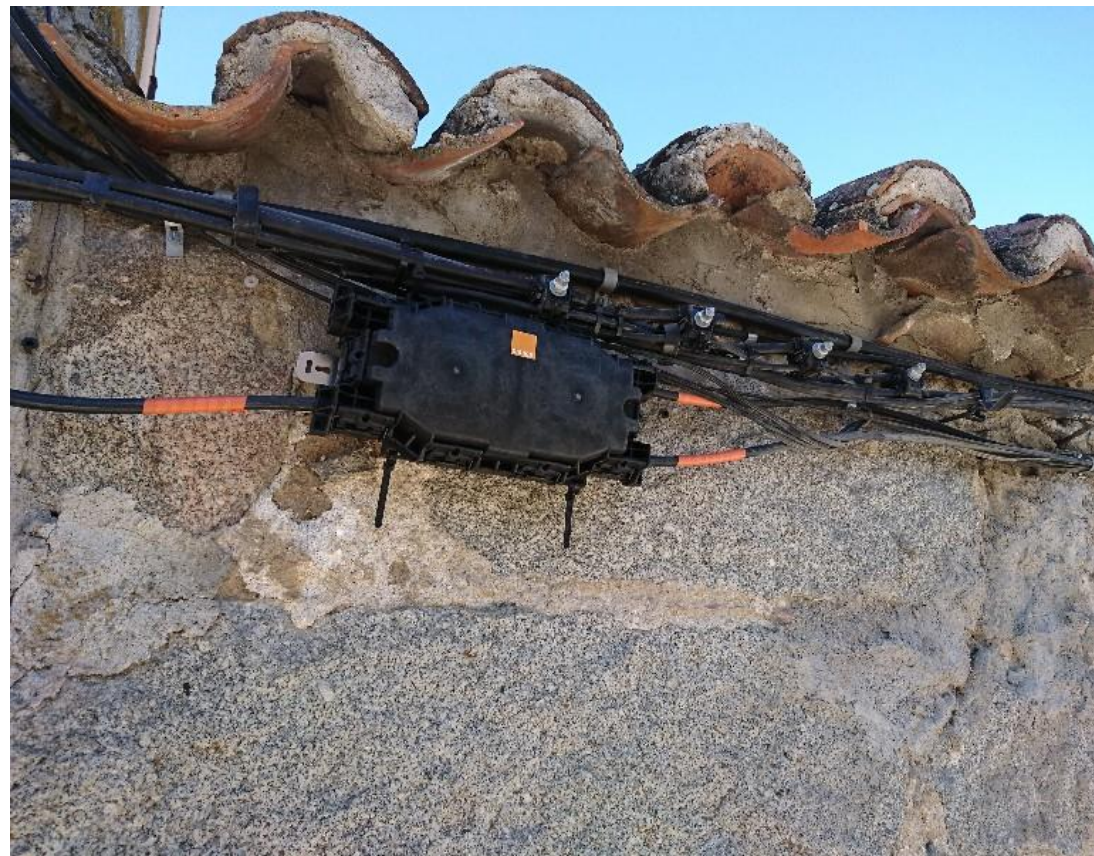
Como se muestra en las imágenes, la FOSC que se colocó de manera provisional, se encuentra fijada tras el Bypass, esta intercepta los tramos afectados y se alimenta por el nuevo 64 F.O PKP.

Solicitamos nueva codificación para nuevo tramo y nueva caja instalada.
