INC 5886606

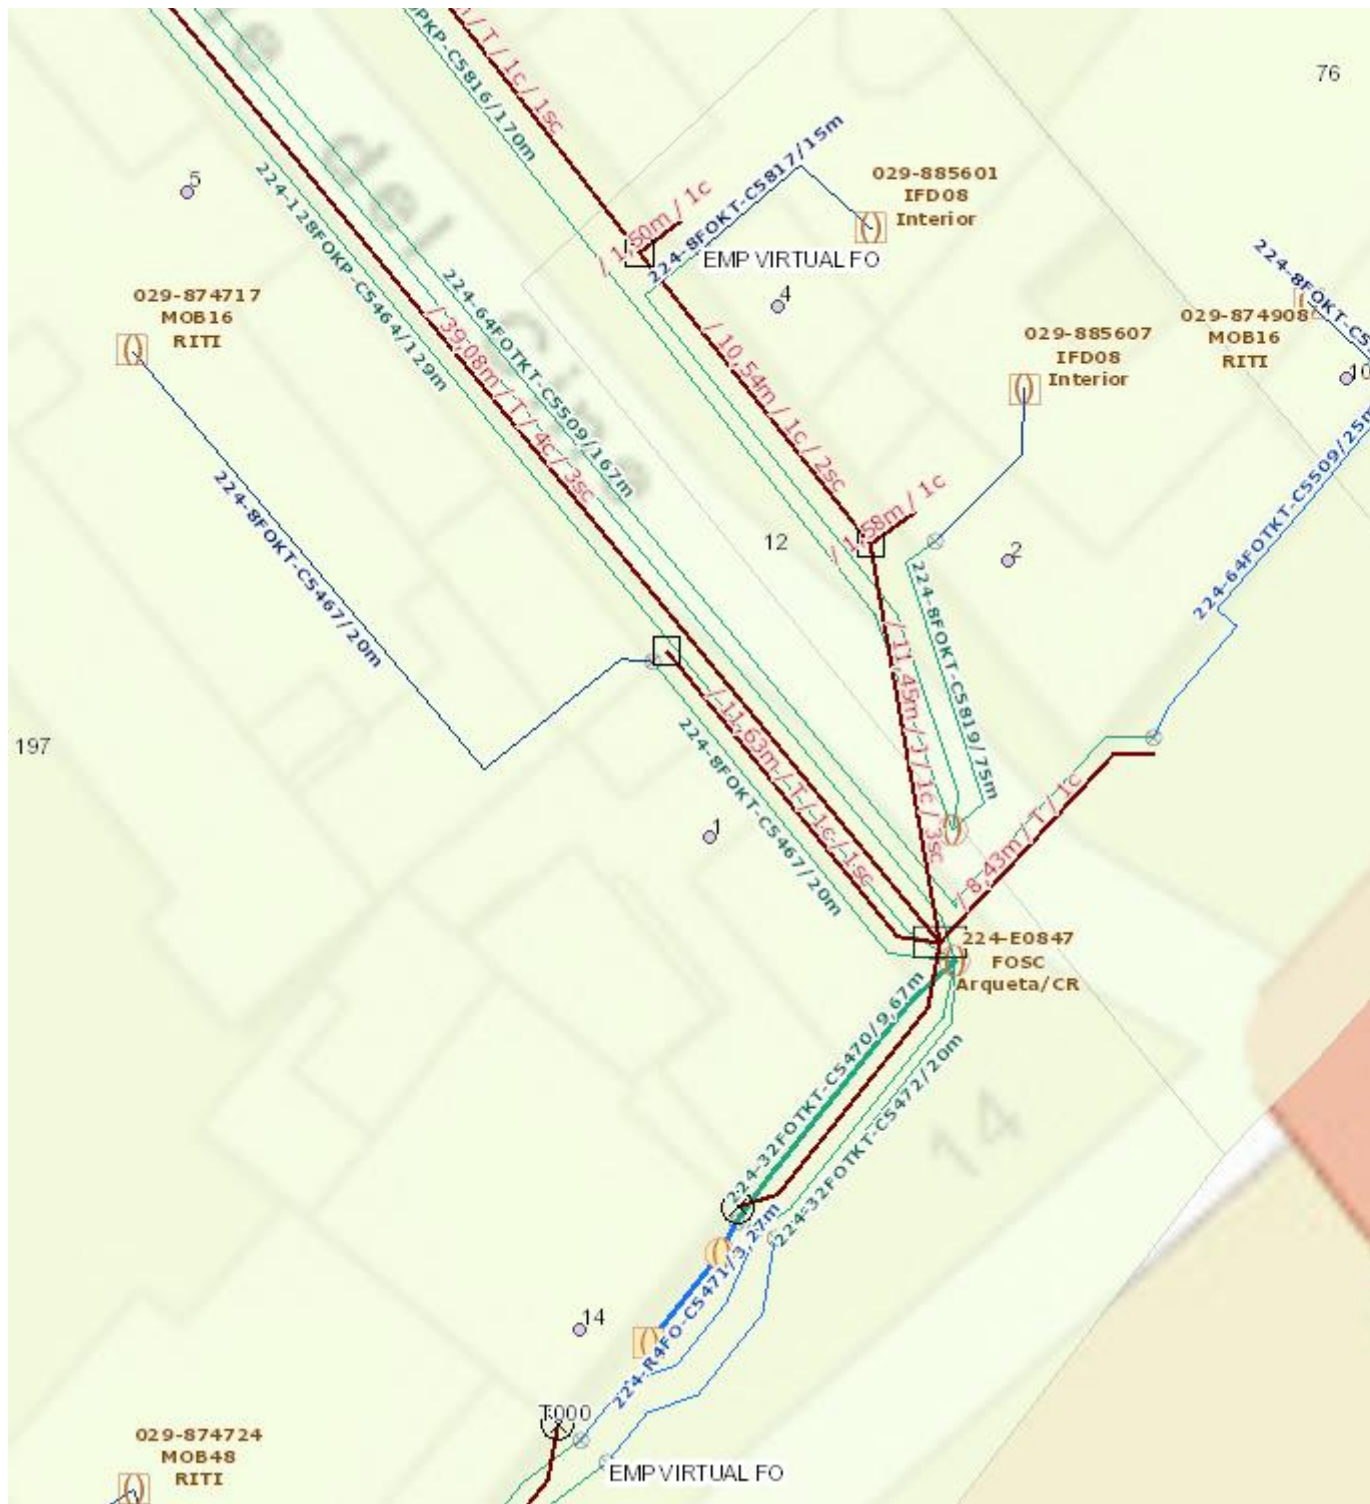
Verificamos que, tanto los cables 224-8FOKT-C5817 / 224-8FOKT-C5819 que están alimentando a las ctos de la incidencia 029-28-885601 / 029-28-885607 y el 16DV-4419, se encuentran instalados en FOSC 224-E0847. El 16DV-4419, se encuentra sin alimentar en esta FOSC 224-E0847.

Equipos NO instalados:

Caja FOSC 224-E0876

Cable 224-8FOPKP-C5816

Instalados en FOSC 224E-0847

224-8FOKT-C5817

224-8FOKT-C5819

16DV-4419

Es necesario modificar inventarios con los datos indicados:

Para alimentar el 16DV-4419 es necesario que se asigne 4DV y patilla existentes en FIST 224E0033, ya que cable de alimentación de FOSC 224E-0847 es el 224-128FOKP-C5464 que arranca desde este FIST 224E0033.
