INCIDENCIA 5701697

PUERTO RICO 26, MADRID

MAD10013-CR002027-03

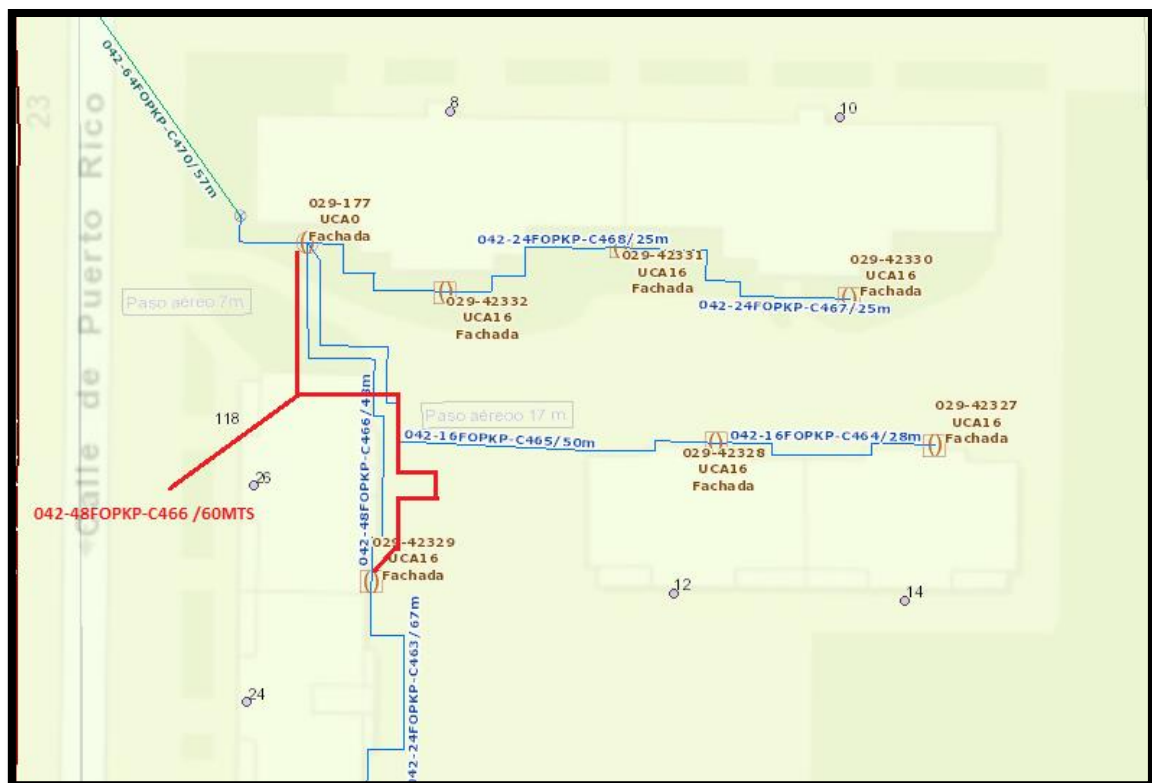
PLANO MODIFICADO

Tras revisión en campo comprobamos que se debe modificar tendido por instalación de ascensor.

Se tendrá que cambiar Tramo 042-48FOPKP-C466 /60mt que va desde CTO 029-28-042329 a UCA0 029E177.

Se fusionarán exclusivamente fibras activas
