Fecha 10/07/18

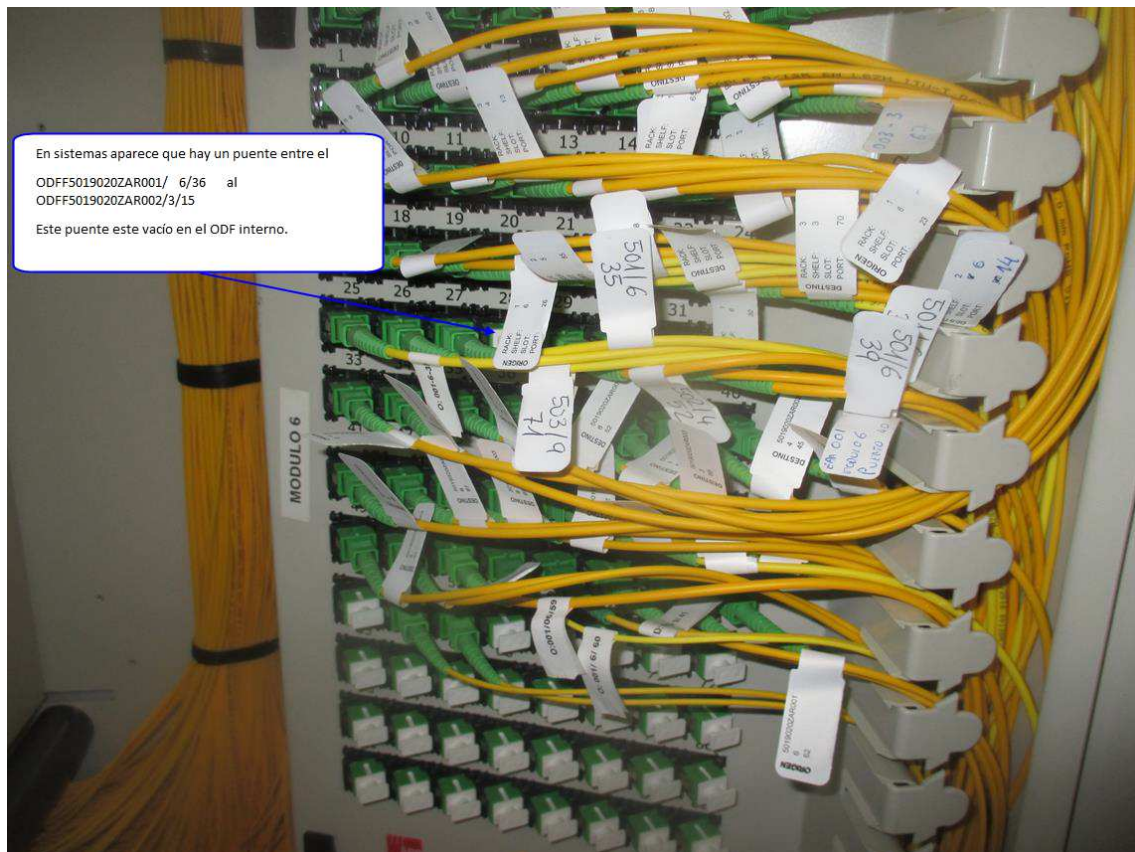
En sistemas aparece que hay un puente entre el

ODFF5019020ZAR001/ 6/36 al ODFF5019020ZAR002/3/15

Este puente este vacío en el ODF interno.

Además la posición del ODF externo esta duplicada para el ODFF5019020ZAR001/6/39 que allí si esta correcto con el ODFF5019020ZAR002/3/15
