INC 6230354 PILAR OSP

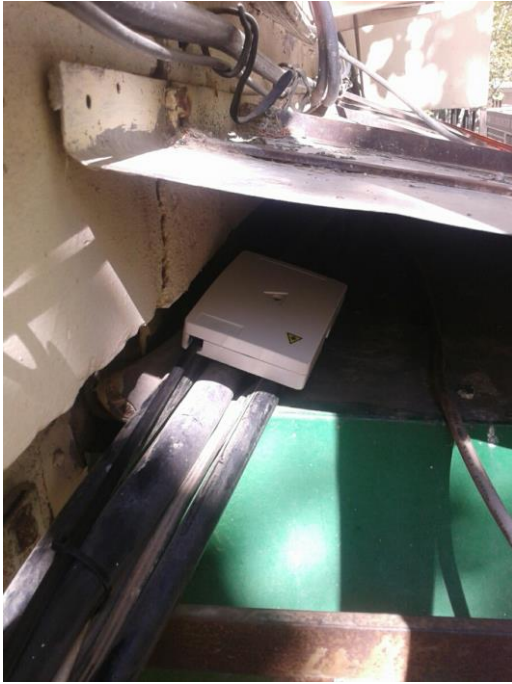
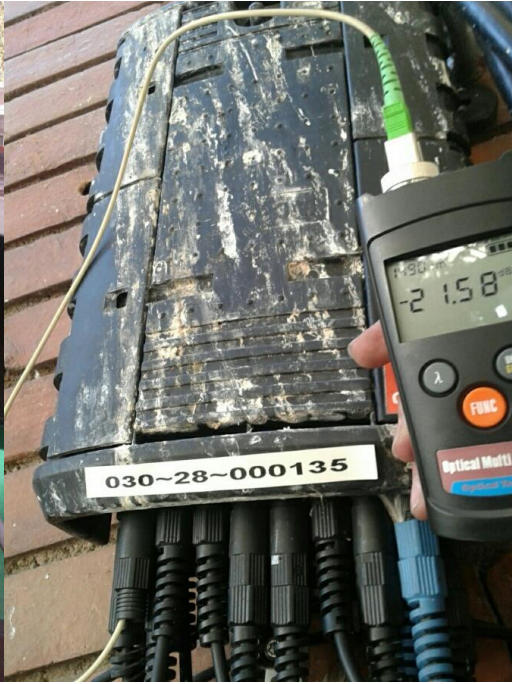
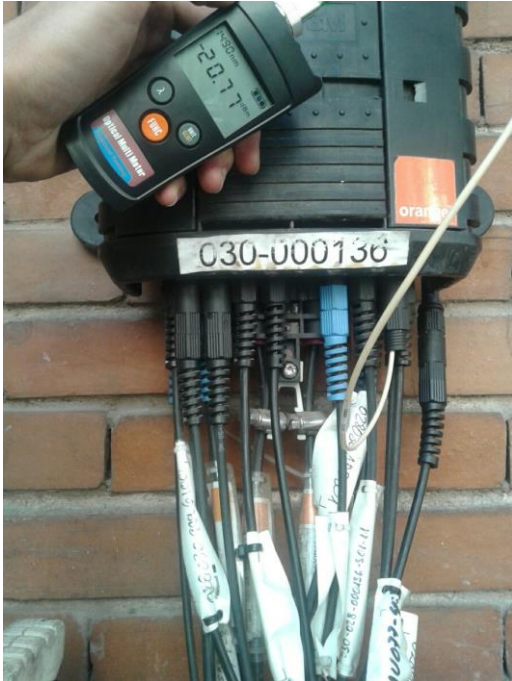
Este cambio es debido a que se han encontrado el cable mordido por roedores.

Tras la inc 6230354 comprobamos que para dar solución definitiva se debe realizar cambio de sección del FPH-MX-PIL-A01CBA S02,1-2#7-8 14FM 16 F.O.-60m desde CTO 030-28-000138 y 030-28-000136.

El cable debe ser anti-roedores y se fusionarán fibras activas.
